Surveillance et prévention des risques miniers des galeries du synclinal de May-sur-Orne en 2022

Rapport final

BRGM/RP-72410-FR

Version 0 du 4 janvier 2023

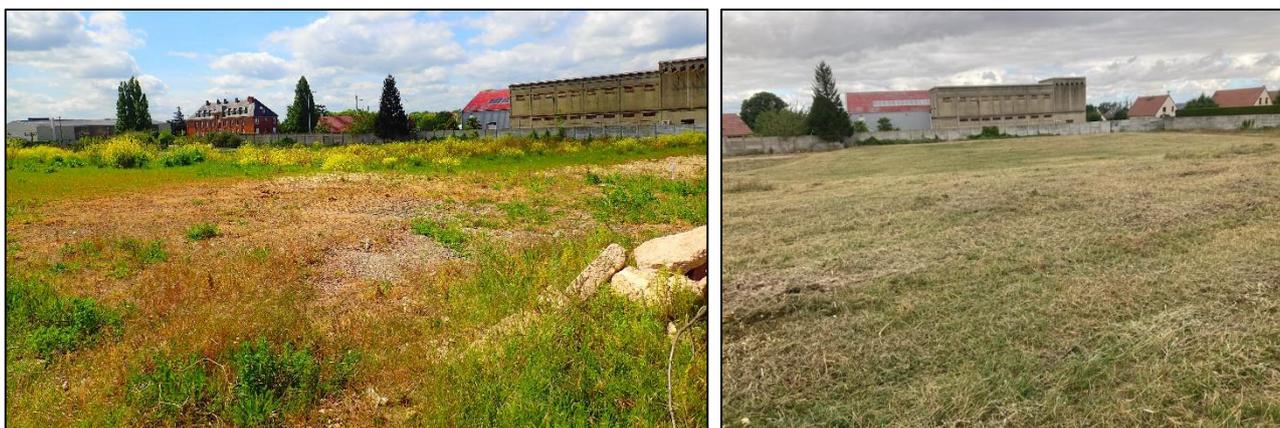
Figure 8 : Broyage des végétaux en zone 10 avant travaux (gauche) et après travaux (droite).

En 2022, des travaux d'entretien ont consisté à effectuer un broyage des végétaux (Figure 8) et à couper une haie de lauriers qui menaçait de détériorer un mur mitoyen (Figure 9). Il faudra envisager de reconduire cette opération d'entretien de l'espace vert une à deux fois par an, aussi longtemps que l'État sera propriétaire des parcelles.

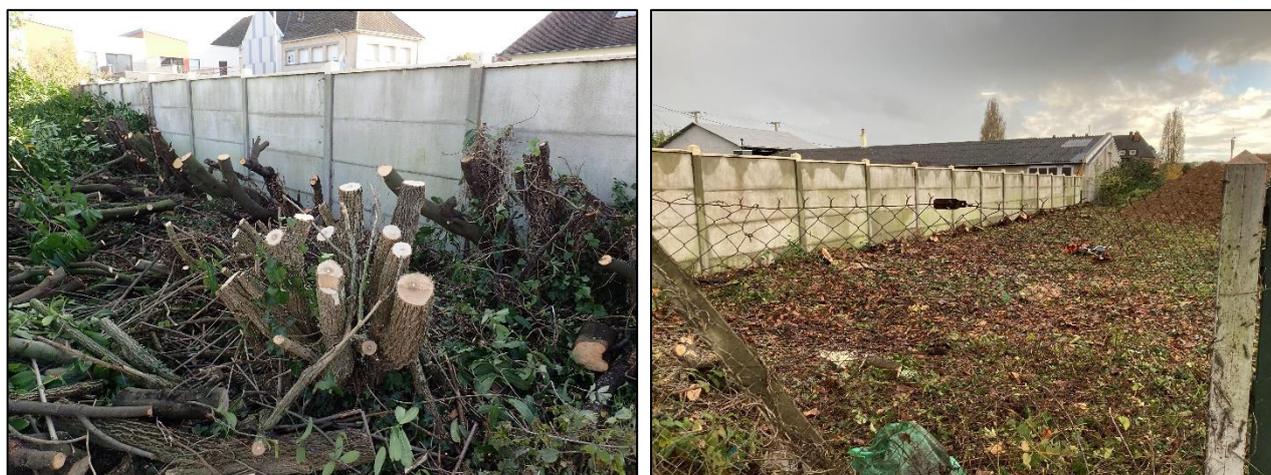
Figure 9: Coupe de la haie de lauriers en zone 10.
