**Bassin ferrifère de May-sur-Orne (14)
Synthèse de l'évaluation et de la cartographie
des aléas « mouvements de terrain » liés à
l'ancienne activité minière
Edition par commune**

RAPPORT W 2016/003DE - 16BNO22020

Date : 26/05/2016

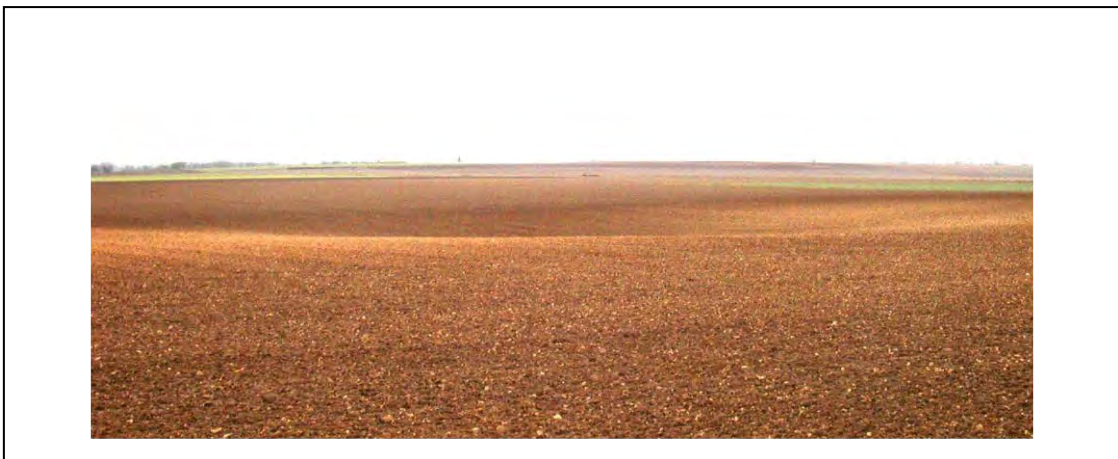
L'affaissement se manifeste par un réajustement des terrains de surface induit par l'éboulement de cavités souterraines résultant de l'extraction du minerai. Les désordres, dont le caractère est généralement lent, progressif et souple, prennent la forme d'une dépression topographique qui présente une allure de cuvette (cf. figure 18), sans rupture cassante importante (des fractures ouvertes sont possibles dans la zone en extension, située sur la bordure de l'affaissement).

Figure 18 : Photographie d'une cuvette d'affaissement Bray-en-Cinglais – Soumont (14)

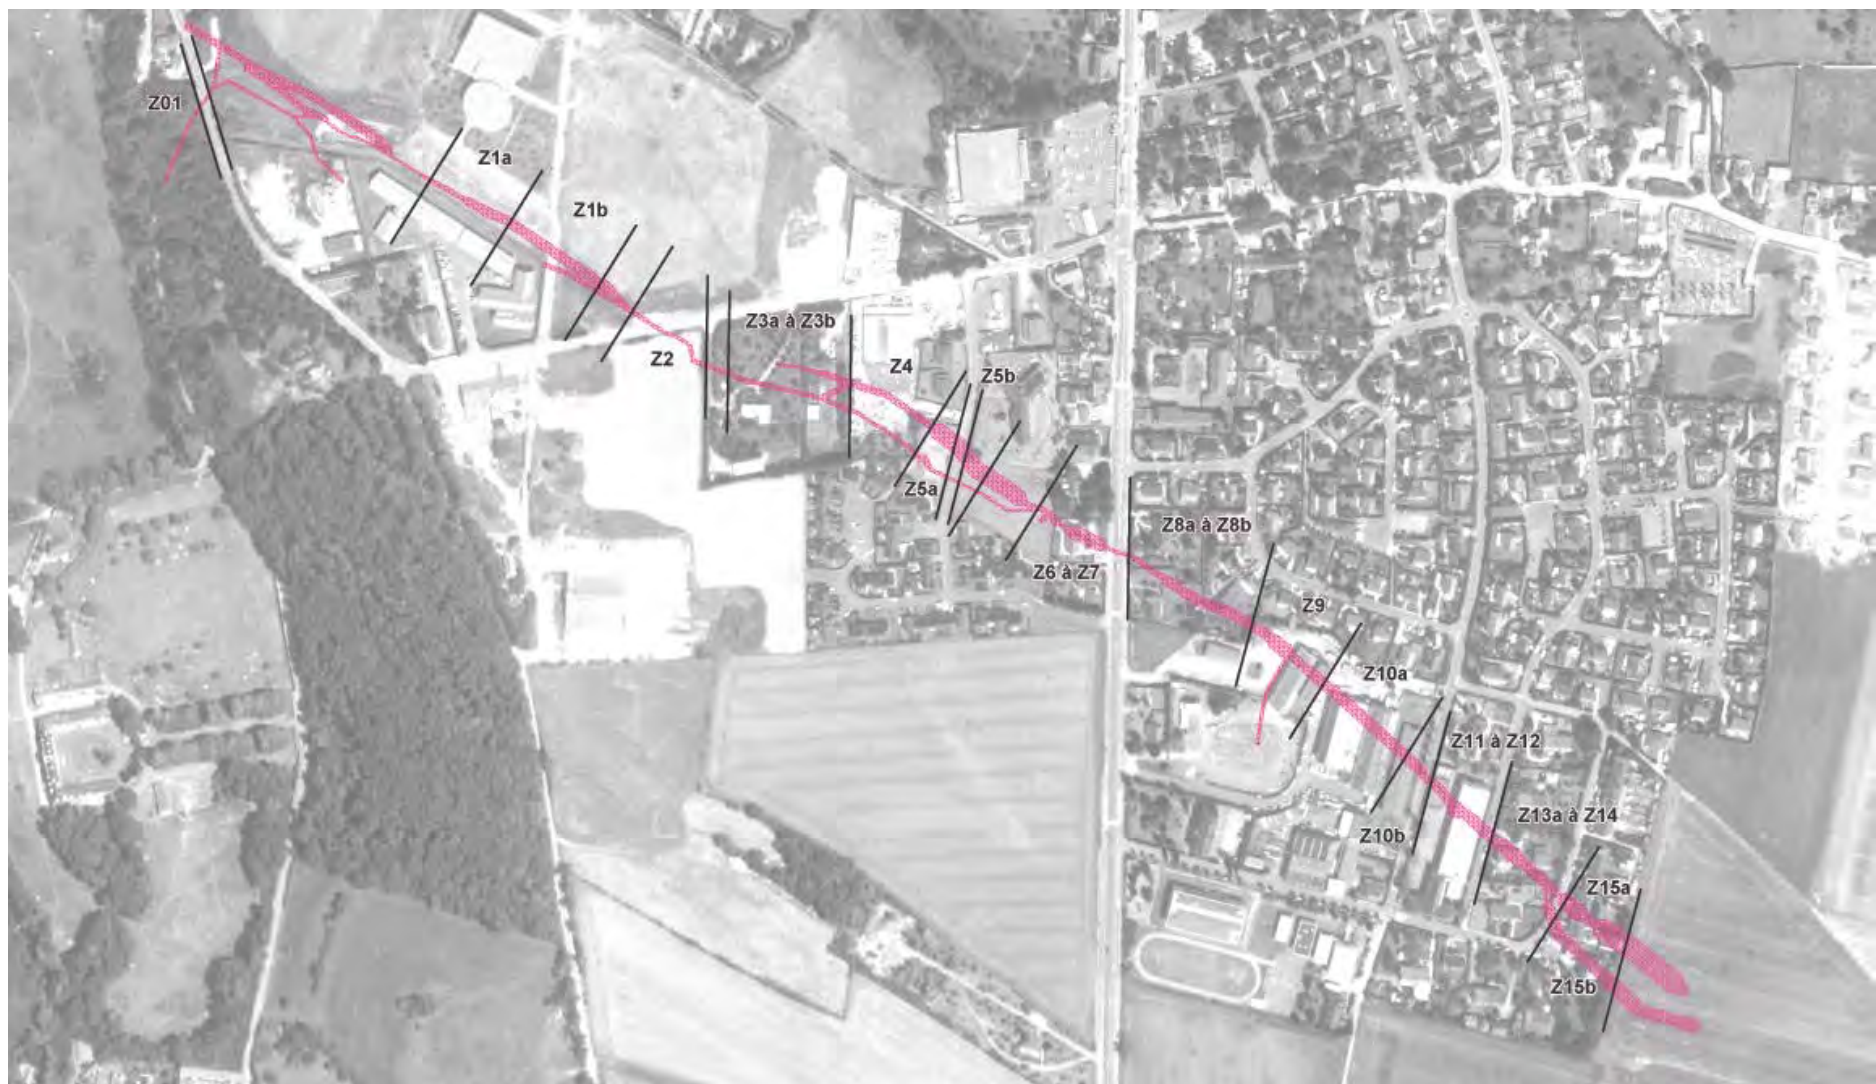
Globalement, les travaux miniers sont globalement moins dégradés sur le flanc sud que sur le flanc nord. Les quatre communes présentant des enjeux en zone d'aléa effondrement localisé de niveau moyen à fort sont Saint-André-sur-Orne et Saint-Martin-de-Fontenay (travaux miniers du Flanc Nord) puis May-sur-Orne et Fontenay-le-Marmion (travaux miniers du Flanc Sud). Les zones d'enjeux définies en 2006 pour la surveillance et les traitements sont les suivantes (cf. [2] et figures 25 et 26) :

- Flanc nord :
 - Commune de Saint-André-sur-Orne Z01 à Z1(a et b) ;
 - Commune de Saint-Martin-de-Fontenay Z2 à Z15(a et b) ;
- Flanc sud :
 - Commune de May-sur-Orne Z16 à Z29 ;
 - Commune de Fontenay-le-Marmion Z30 à Z44.

Figure 25 : Zones d'enjeu définies en 2006 pour le flanc nord sur les communes de Saint-André-sur-Orne et Saint-Martin-de-Fontenay (cf. [2])
