**Concessions de fer de Jurques, Ondefontaine  
et Mont-Pinçon (14)  
Synthèse de l'étude de risques liés à  
l'effondrement localisé  
Révision de la cartographie des aléas des  
communes de Plessis-Grimoult et Campandré-  
Valcongrain**

**RAPPORT W2018/008DE – 19BNO36030**

Date: 29/01/2019

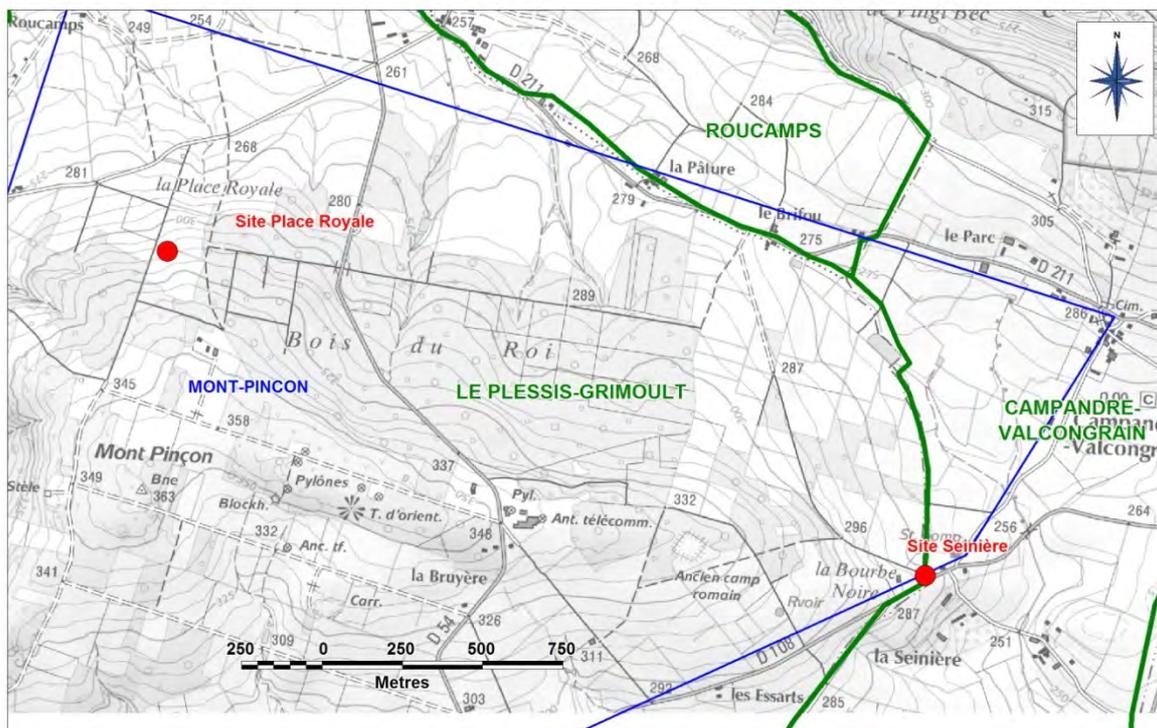
**Figure 1 : Localisation des sites présentant des sites à risque potentiellement de niveau moyen – Fond SCAN25@IGN**

Selon la méthodologie synthétisée en introduction du présent document, la phase de hiérarchisation du risque a retenu 4 bâtiments en risque potentiel moyen situés sur les communes de Le Plessis-Grimoult et Campandre-Valcongrain (cf. tableau 2 et figure 1).
