Bassin ferrifère de La Ferrière-aux-Etangs

Etude préliminaire à la réalisation d'un Plan de Prévention des Risques Miniers sur le territoire des concessions de La Ferrière-aux-Etangs et de Mont-en-Gérôme

> Phase informative et évaluation des aléas « mouvement de terrain »

7 JANVIER 2005

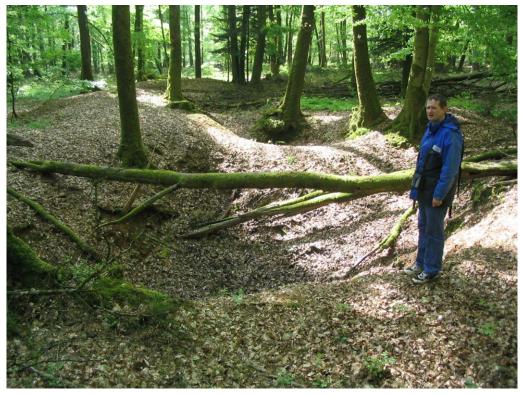
Figure 12 : probables anciennes fouilles au sud du montage n°6 (terminaison sud-est des minières de La Ferrière-aux-Etangs).

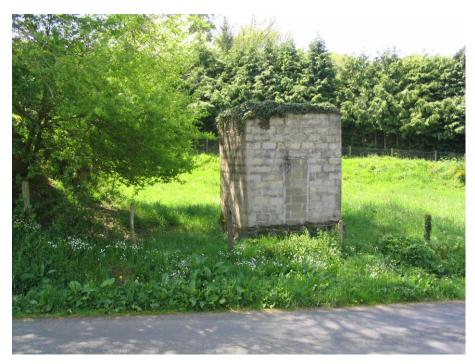
Figure 16 : Montage du Champ Blanc.

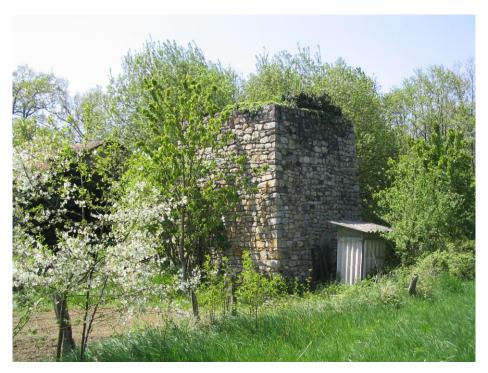
Figure 17 : Puits n° 2 (ou puits de la Blanchetterie)

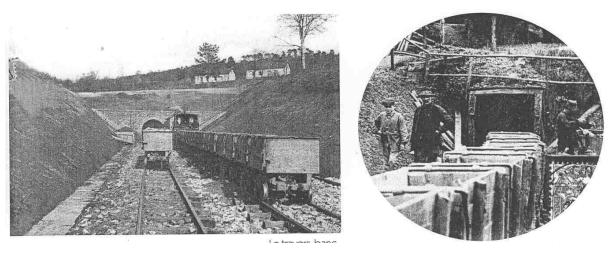
- pour les deux autres galeries, l'intensité du phénomène redouté est jugée limitée, leur section étant faible (2 m de hauteur tout au plus d'après les documents d'archives, voir photo figure 18). Nous considérons une prédisposition sensible compte tenu des retours d'expérience sur une des deux galeries. Il faut ajouter que ces deux galeries cheminent à faible profondeur sous les minières, ce qui constitue une configuration favorable à l'apparition d'un fontis. Nous retenons pour cette configuration un aléa moyen, appliqué à l'aplomb de ces deux galeries, lorsqu'elles sont situées à moins de 30 m de profondeur, par analogie à ce qui est constaté pour le TB 220;

Figure 18 : TB 220 du temps de l'exploitation (à gauche). Galerie d'extraction au début du siècle (probablement Saint-André ou Saint-Robert) (tiré de [8])

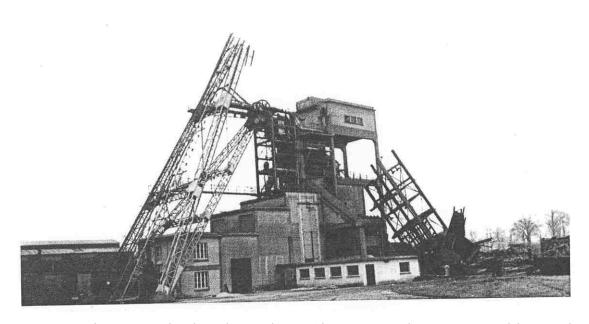
- le puits Pralon, ouvrage principal de l'exploitation (5 m de diamètre), est simplement dallé. Il n'a pas été remblayé. On ne connaît pas l'état de son cuvelage. Le puits n°2 se trouve dans une situation identique et n'est pas dallé (des rails scellés en empêchent seulement l'intrusion). Nous ne connaissons pas l'état ni le traitement du puits n°1 qui n'a pas été retrouvé, ni celui du puits de recherche de La Fonte. Celui de La Lande Menue semble avoir été comblé puisqu'une dépression marque son emplacement probable (photo figure 25);
- les montages ont été soit comblés par des remblais au bulldozer ou dallés sans comblement préalable. Le montage n°6 qui a été comblé au bulldozer a débourré et est actuellement ouvert (photo figure 26).

Figure 20 : le puits Pralon lors de son démantèlement. Ne subsistent aujourd'hui que les structures en béton.

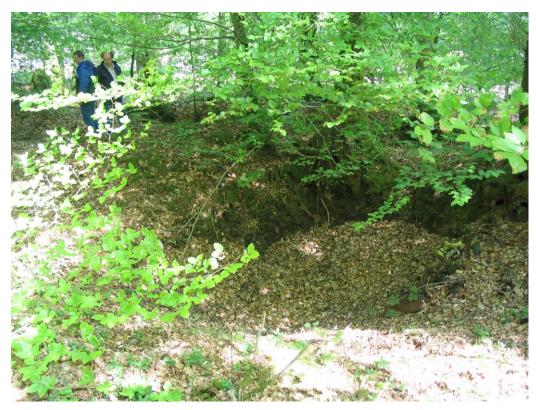
Figure 25 : emplacement probable du puits de la Lande Menue.
