Élaboration des PPRM de May-sur-Orne et
Soumont-Saint-Quentin

Bilan des études d'aléas

**Etude des risques liés à
la présence de travaux
miniers souterrains peu
profonds à « May-sur-
Orne »**

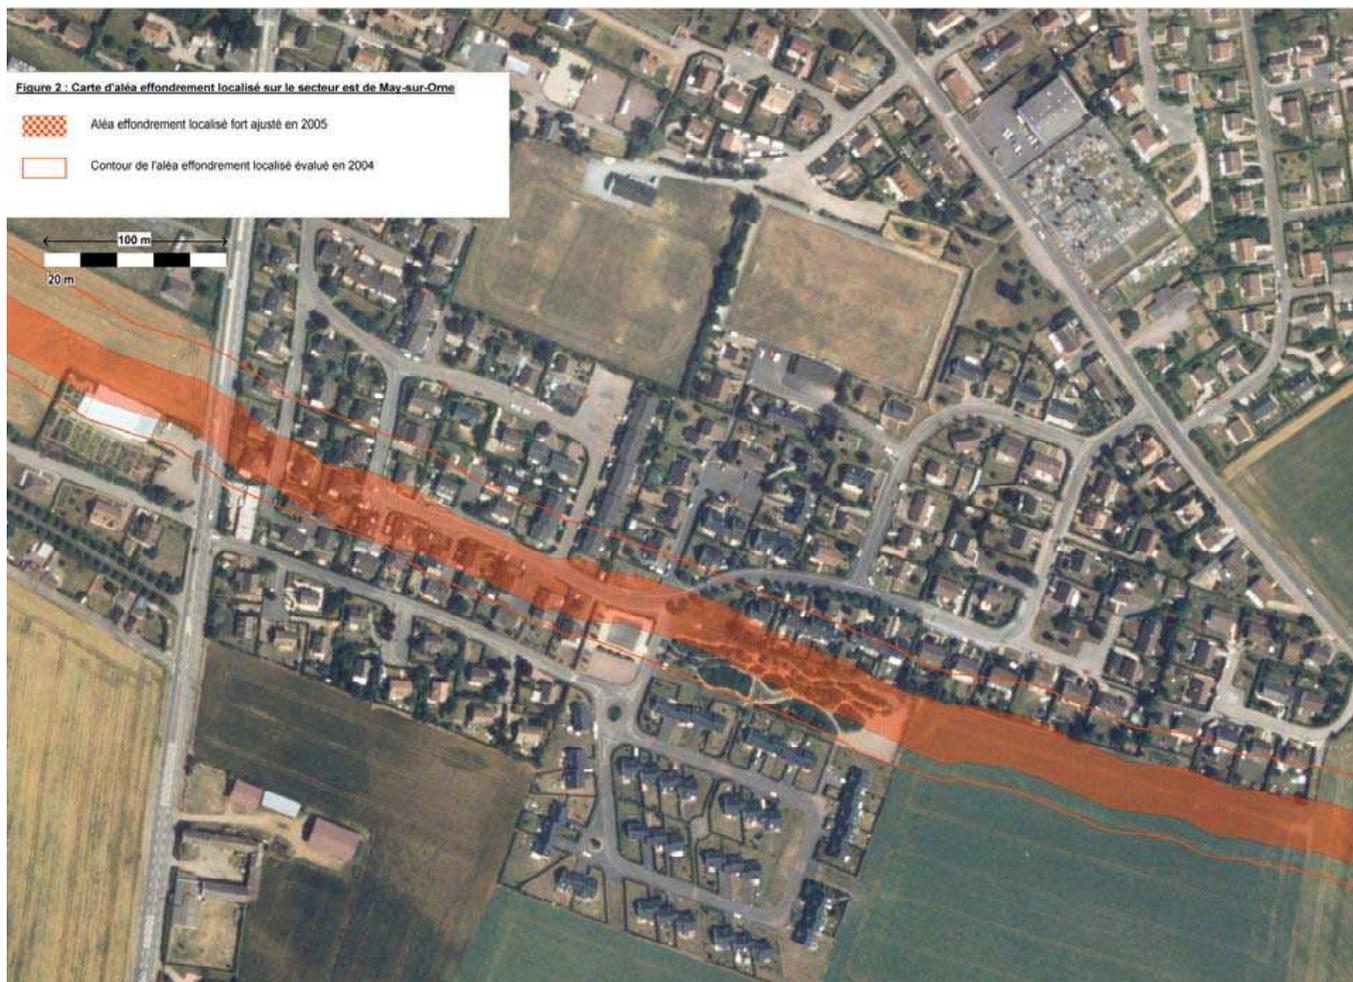
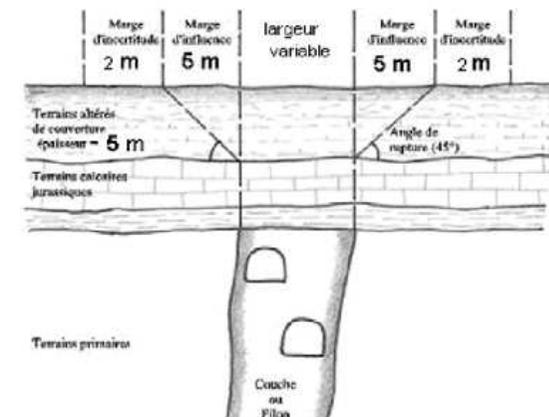
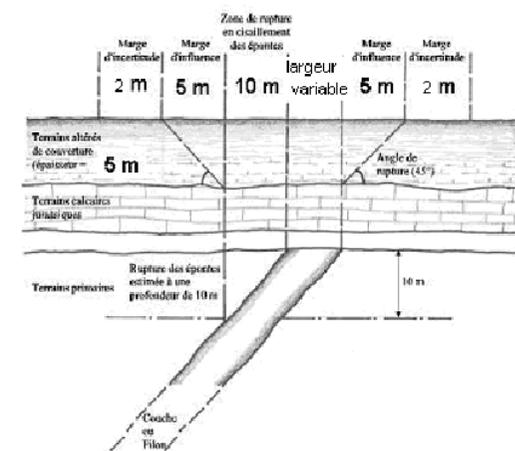
Cavités dégradées dans certains secteurs (flanc nord, flanc sud sous Fontenay-le-Marmion)

Evolutions de ces dégradations assez limitées / état des lieux de GEOMINES (années 70)

Réduction de la marge de sécurité de l'aléa : sur 70 habitations incluses pour tout ou partie dans le périmètre d'aléa effondrement établi en 2004, environ 40 ont pu être sorties à l'issue de l'étude de risques
