Annexe - Rapport photographique – communauté d'Agglomération Mont Saint-Michel Normandie (le 27/03/2020)

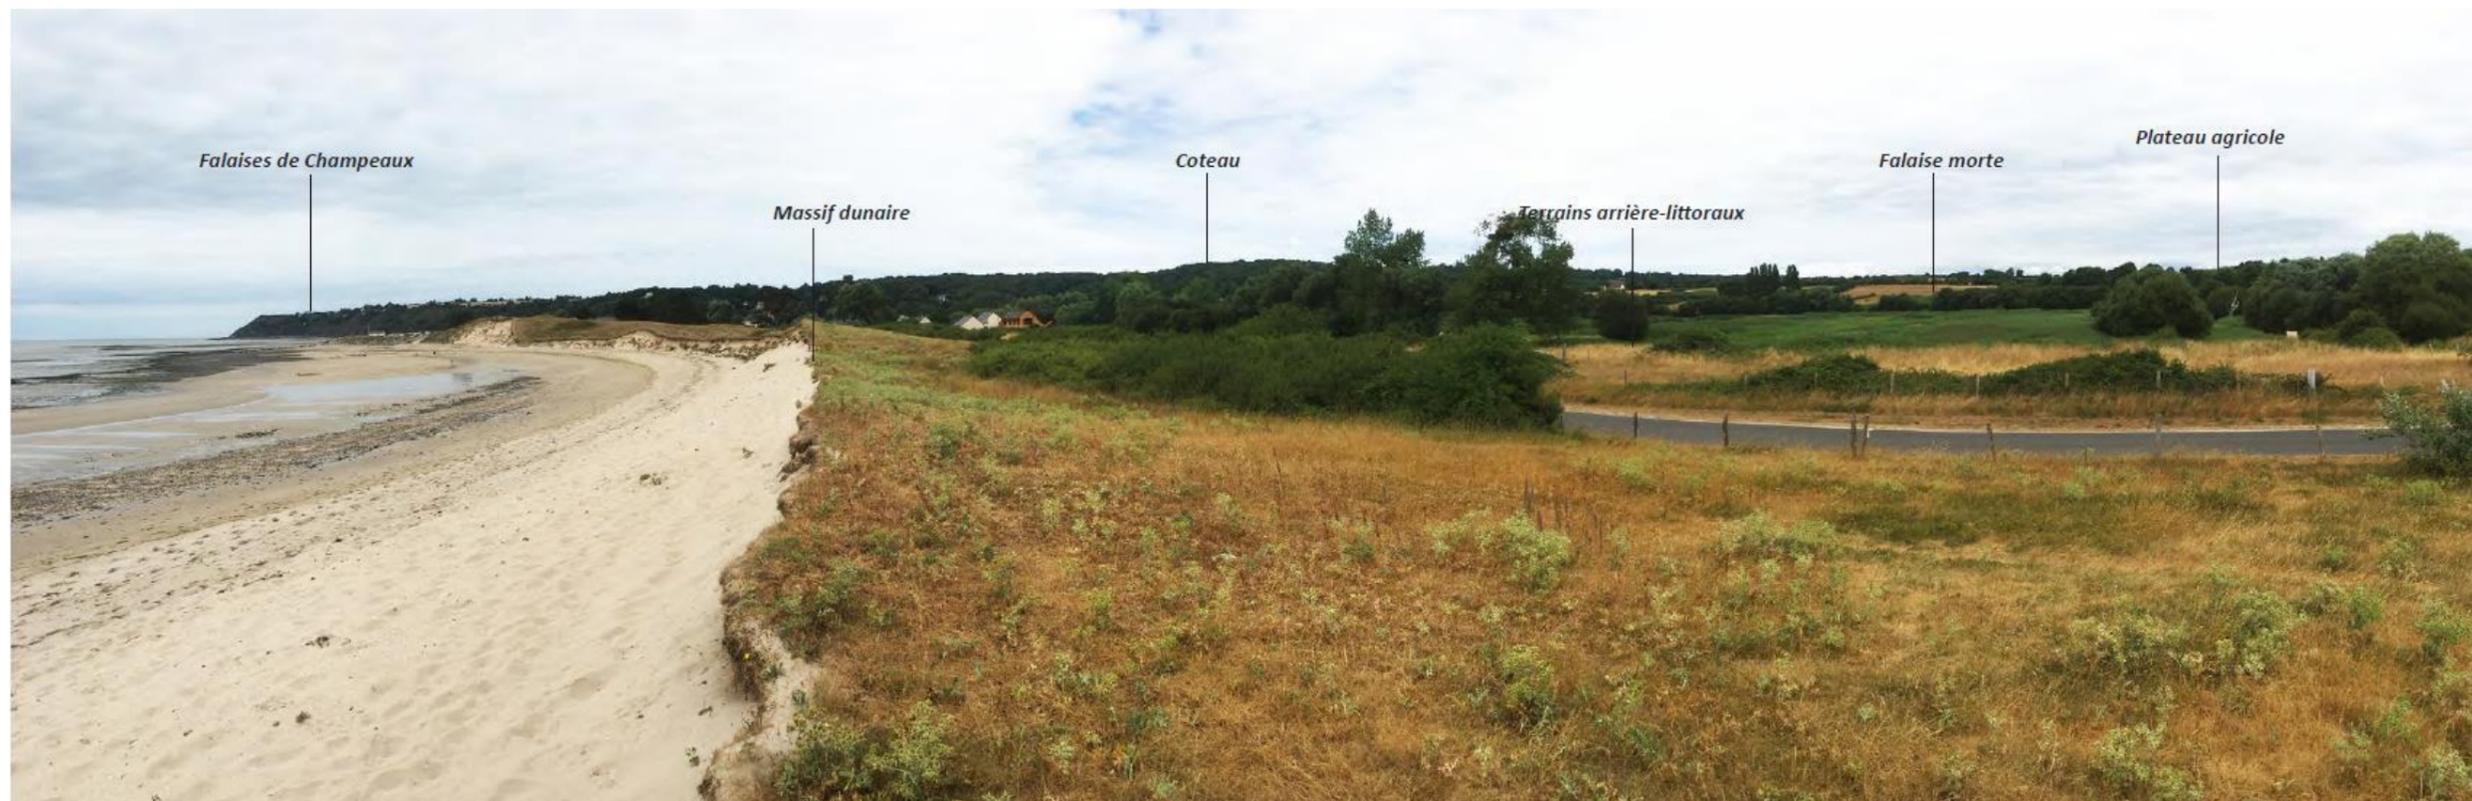
**Vue d'ensemble depuis la plage de Pignochet – St Jean le Thomas (photographie issue du diagnostic paysager de SETEC-SEPIA – janvier 2019)**

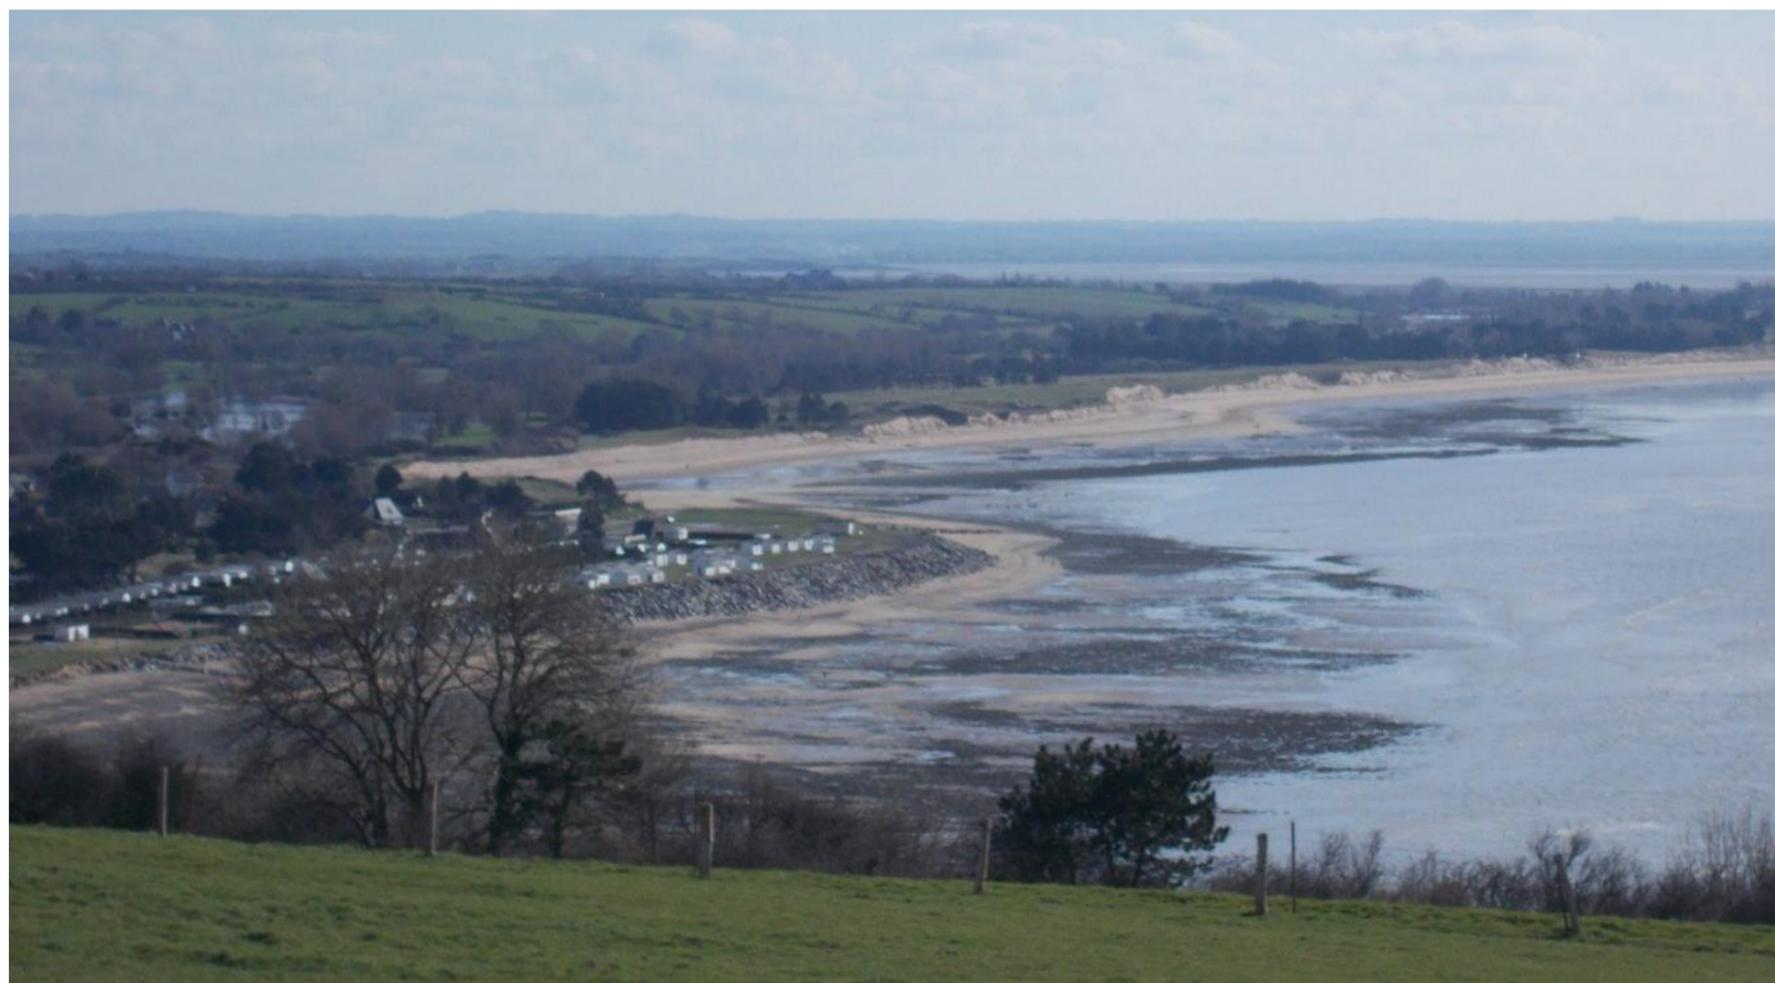
**Vue d'ensemble depuis la falaise de Champeaux – St-Jean-le-Thomas (photographie phase 1 PPRL - SETEC-SEPIA – février 2018)**
