Confortement par enrôchements de la digue Ouest de Grandcamp-Maisy

DEMANDE D'EXAMEN AU CAS PAR CAS
PREALABLE A LA REALISATION EVENTUELLE
D'UNE EVALUATION ENVIRONNEMENTALE

**CONFORTEMENT PAR ENROCHEMENTS DE LA
DIGUE OUEST DE GRANDCAMP MAISY**

DESCRIPTION DU PROJET

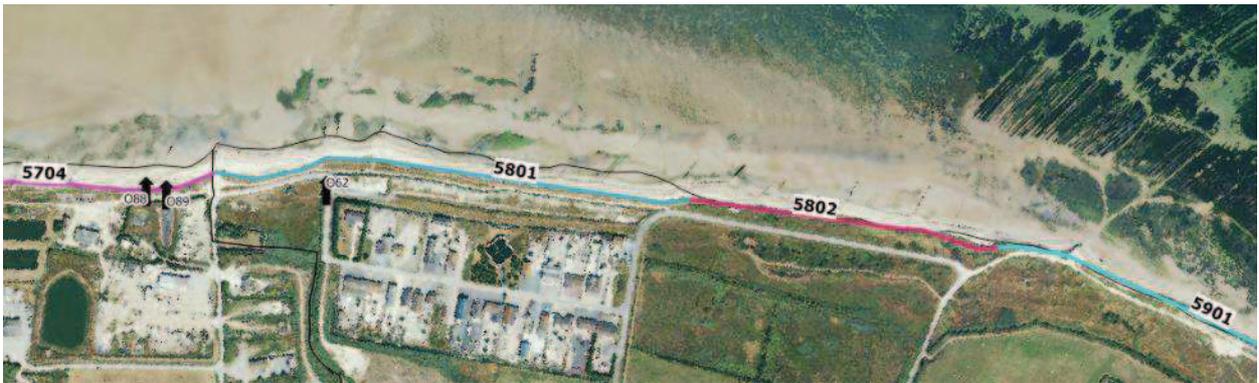
Figure 1-1 : Vue du tronçon 58

L'étude de dangers réalisée en 2016-2017 par ISL Ingénierie et toujours en cours d'instruction par les services de la DREAL, cette digue correspond au tronçon 58 et est découpée en deux sous-tronçons localisés sur la carte suivante : 5801 correspondant à la zone conchylicole et 5802 correspondant à la route d'accès à cette zone conchylicole.

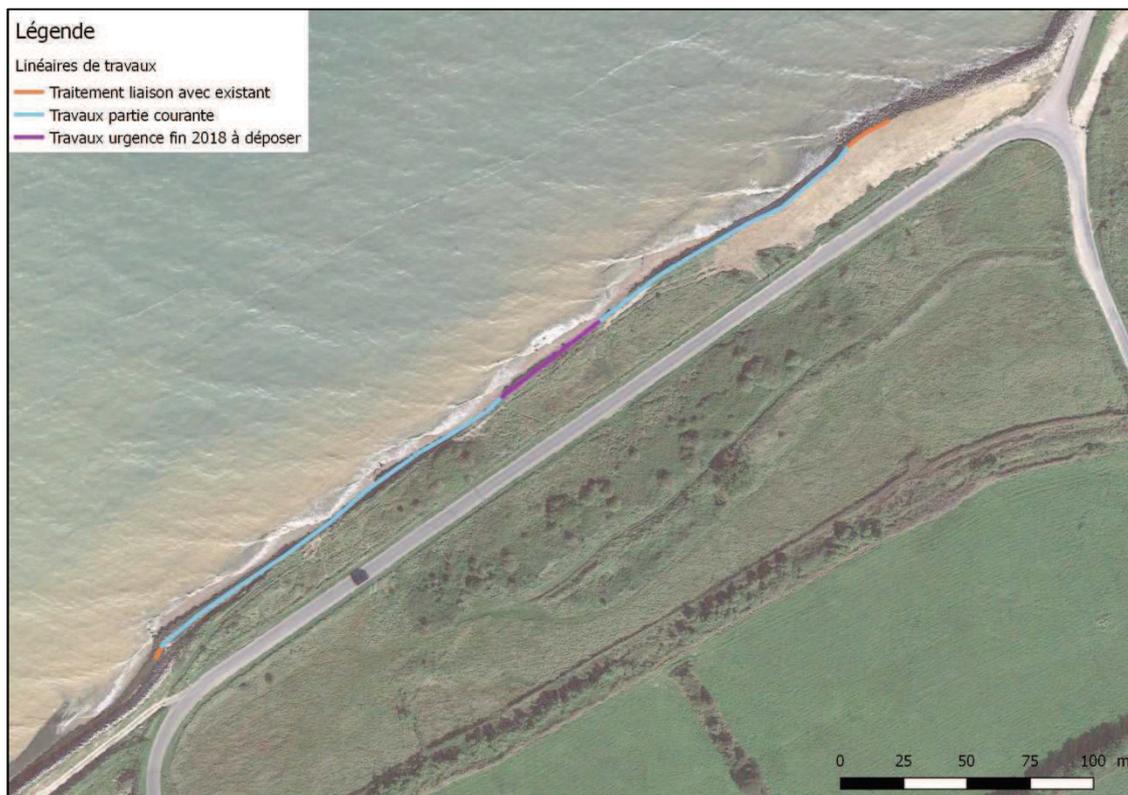
Figure 3-1 : Localisation des différents linéaires de travaux

- Traitement des liaisons avec l'existant : 20 ml au NE et 5 ml au SO ;
- Travaux d'urgence réalisés fin 2018 au droit du point bas du secteur à déposer : 50 ml ;
- Travaux de la partie courante : 340 ml (170 ml au NE, 50 ml des travaux d'urgence déposés et 120 ml au SO).

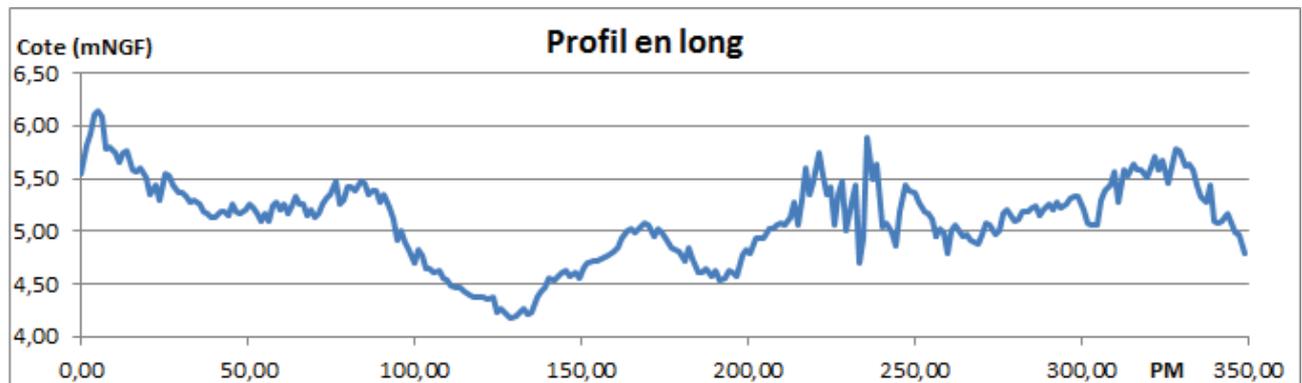
Figure 3-2 : Profil en long en crête du remblai existant (du NE vers le SO)

Le niveau de la protection dans le secteur d'étude est très hétérogène (compris entre 6,1 et 4,2 mNGF). Les figures suivantes présentent le profil en long en crête de la zone de travaux et le LIDAR de la zone complète d'étude.

La réalisation des travaux nécessite donc une homogénéisation du niveau en crête.

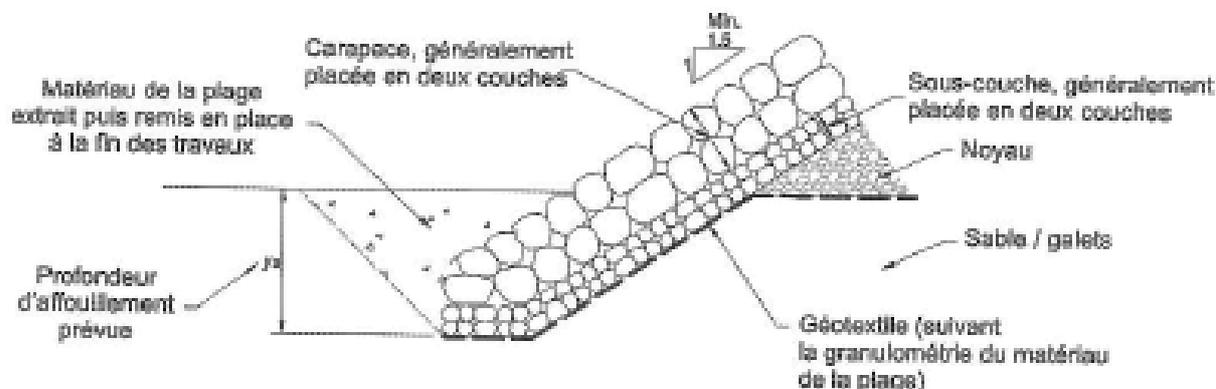
Figure 3-3 : Détail d'un pied - Plage de sable ou de galets ayant un faible potentiel d'affouillement (Source : Guide enrochements)

La butée de pied est conçue selon les préconisations du guide Enrochements en considérant les aménagements dans un secteur à faible risque d'affouillement. En effet, la forte accumulation de galets observés actuellement met en évidence le faible risque d'affouillement du secteur.

La carapace mise en œuvre ne sera composée que d'une unique couche d'enrochements. Cependant pour atteindre la profondeur d'affouillement potentiel, considéré équivalente à la pleine mer de mortes eaux (PMME = 1,7 mNGF), il est nécessaire de mettre en œuvre deux couches d'enrochements en pied du talus.
