# Etude écologique des propriétés à vocation de déconstruction – (avifaune – chiroptères)

**CD50**

Conseil Départemental de la Manche

**Date**  
28.01.2026

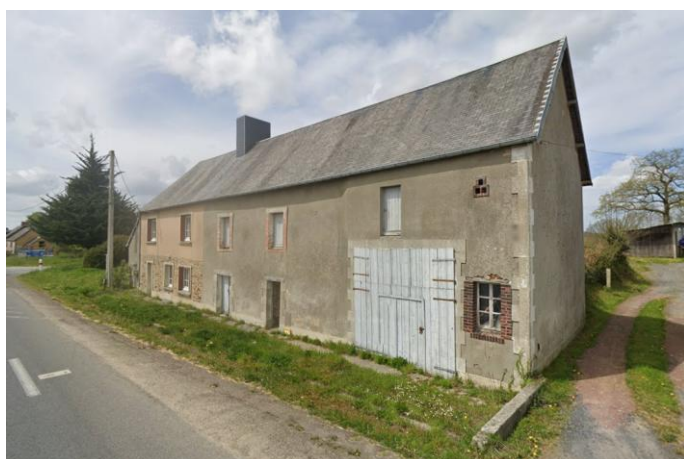
Photo 3 : Bâtiment 10

L'unique passage en période estivale réalisé sur ce bâti ne permet pas d'évaluer l'évolution des espèces nicheuses. La présence de l'Effraie des clochers nicheuse est mentionnée dès 2022. Le passage hivernal de 2023 ne permet pas d'apporter de nouveaux éléments sur cette propriété.

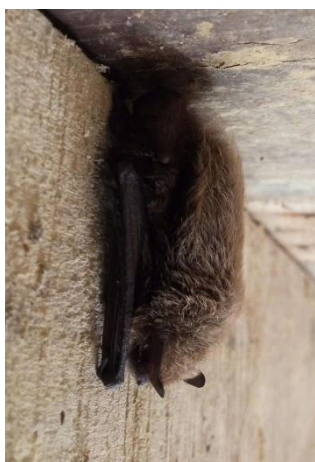
Le bâti 31.3 présente quant à lui cinq nids anciens d'Hirondelle rutique. Toutefois, l'unique passage réalisé en période estivale sur ce bâti ne permet pas d'évaluer l'évolution des espèces nicheuses. De plus, on peut noter la présence de l'Effraie des clochers observée nicheuse lors des premiers passages. Ensuite, Le passage hivernal de 2023 a permis l'observation de deux individus de chiroptères en hibernation dont un Murin appartenant au complexe moustaches/Brandt/Alcathoe, non identifiable sans biométrie. Pour plus de simplicité et au vu de ses caractéristiques morphologiques, dans le reste du rapport il sera considéré comme appartenant à l'espèce Murin à moustaches. Le second individu était trop enfoncé dans une anfractuosité pour pouvoir être identifié. Le Murin à moustache est une espèce arboricole qui peut hiberner dans des cavités arboricole ou souterraine. Les vagues de froids peuvent pousser certains individus à trouver des gîtes mieux protégés des températures froides. Il est probable que la maison soit uniquement utilisée de façon occasionnelle par cette espèce qui apprécie également les gîtes arboricoles. Ces individus n'avaient d'ailleurs pas été contactés lors du passage hivernal de début 2022.

Photo 8 : Murin à moustache en hibernation dans le bâtiment n°31.3 © Rainette, 2023

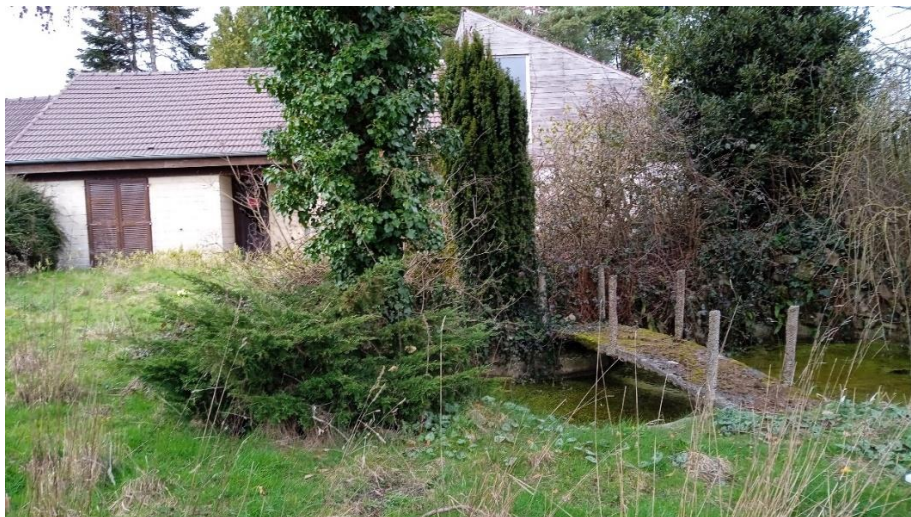
Enfin, il y a une zone à intérêt écologique à préserver autour du bâtiment. Il s'agit d'une petite mare entourée de végétation arbustive. Cet habitat est susceptible d'abriter des espèces protégées, ce secteur a donc été évité lors de la démolition. La carte en page suivante localise ces secteurs.

Photo 9 : Mare à éviter devant la propriété 33

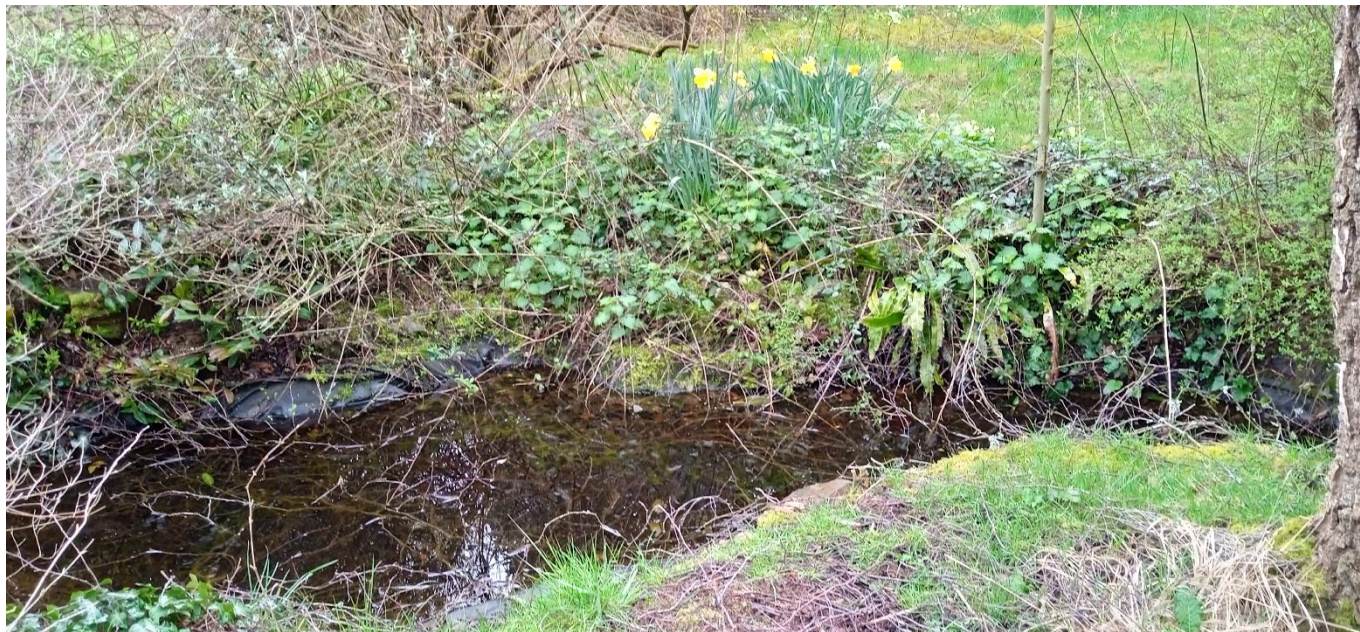
Cependant, il est important de signaler la présence d'une petite mare entourée de végétation arbustive, dans le jardin à l'Est du bâtiment 34.1. La déconstruction devra donc permettre la préservation de cet habitat qui représente un domaine vital non négligeable pour de nombreuses espèces.

Photo 10 : Mare à préserver à l'ouest du bâtiment 34.1

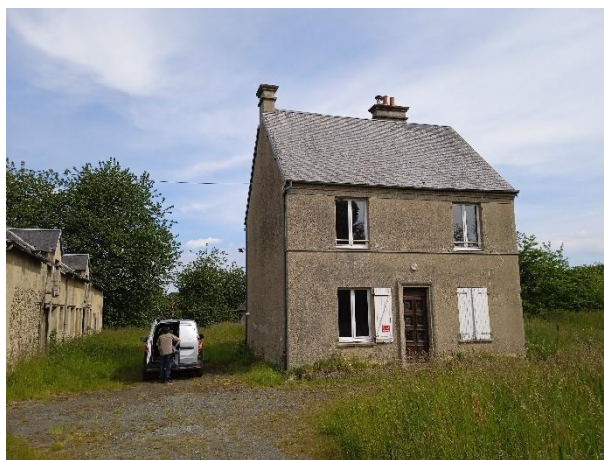
Photo 11 : Bâtiment 35.1

Le bâtiment n°35.1, qui est une maison, suivi depuis 2020 semble avoir vu disparaître sa colonie de chiroptères. En 2020, la présence de chiroptères avait été entendue dans le comble. Ceux-ci dissimulés derrière l'isolation de la toiture n'avaient pas pu être dénombrés mais la présence assez importante de guano laissait penser qu'il ne s'agissait pas d'un individu isolé. Par la suite, les indices de présence ont semblé vieillissants. Un comptage en sortie de gîte réalisé en juin 2022 a révélé la présence d'une unique Sérotine commune dans le bâtiment. Il semble donc que la colonie vraisemblablement présente il y a quelques années ait désormais quitté la maison.

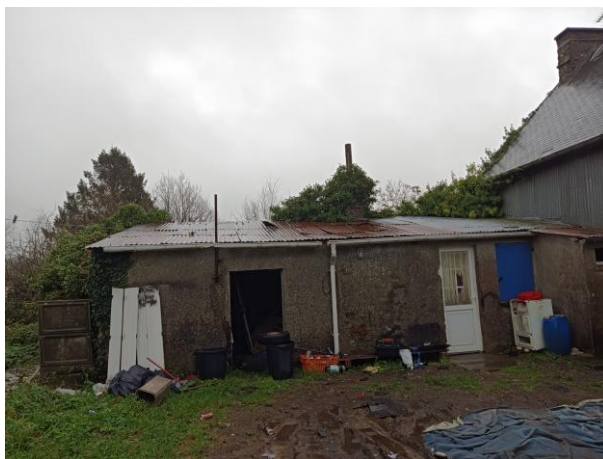
Photo 14 : arrière du bâtiment AH3 © Rainette 2023

Cette maison ne présente pas ou peu d'intérêt pour la faune, seul un cadavre d'Effraie des clochers a été découvert dans une cheminée. L'individu a été pris au piège après sa chute. Toutefois la maison ne présente pas d'habitat favorable pour cette espèce. Le bâtiment a été déconstruit après une visite de contrôle.

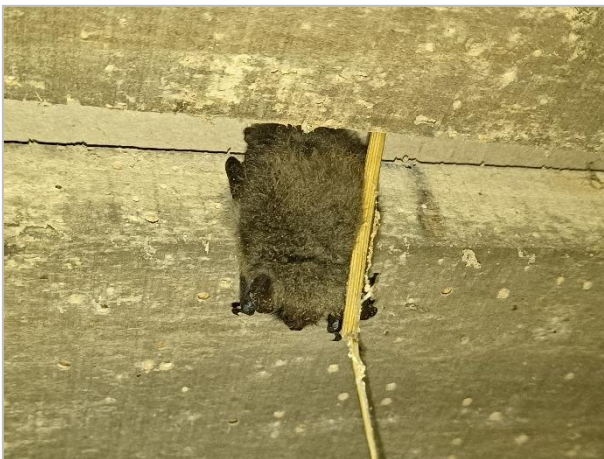
Cette grange sans porte depuis fin 2022 présente de grands accès pour la faune. Il est donc possible qu'une colonisation du bâtiment par la faune se réalise au fur et à mesure du temps. Le bâtiment est favorable aux trois groupes d'espèces étudiés avec la présence de grands combles et de deux nids d'Hirondelle rustique fonctionnels ainsi que de deux nids non-fonctionnels. De plus, un peu de guano de chiroptères est présent dans le comble. Enfin, deux nids de Troglodyte mignon sont également présents dans le bâtiment.

| N° Entité/<br>Sous-entité bâti | Type de bâtiment | Intervenant | Date | HIRONDELLE RUSTIQUE | | EFFRAIE DES CLOCHERS | | CHIROPTERES | | Autres espèces | Note accès Faune | Type de visite |
|---|---|---|---|---|---|---|---|---|---|---|---|---|
| AA41 | Grange | Rainette | 14/02/2025 | 2 nids fonctionnels | oui | / | oui | 1 Murin à moustaches en hibernation | oui | Nid de Troglodyte | 3 | Suivi colonisation |

Photo 15 : Murin à moustaches en hibernation dans le bâtiment le 14/02/2025 © Rainette

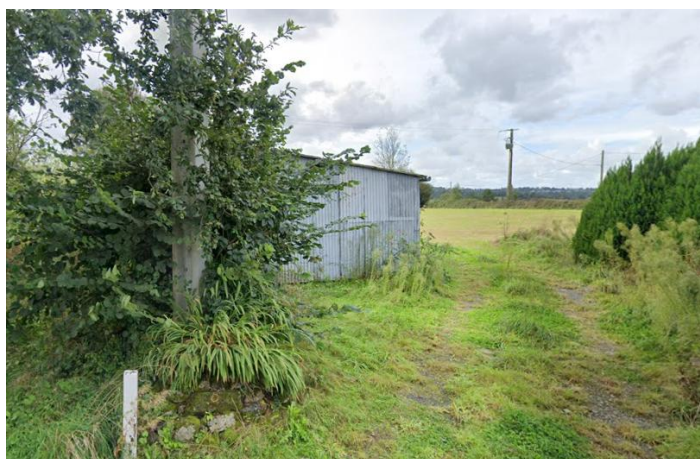
Photo 16 : Bâtiment AA36 (Google Street view)

Le hangar AA36, entièrement tôle, ne présente pas d'intérêt pour la faune, aucun indice de présence n'a été trouvé lors de l'état des lieux. Celui-ci a donc été déconstruit après une dernière visite de contrôle.

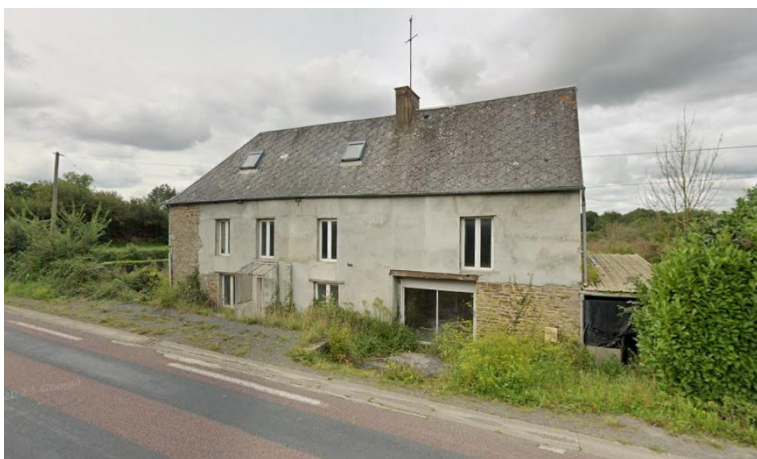
Photo 17 : Bâtiment B199.1 (Google Street View) avant démolition

La maison principale B199.1 présente peu d'accès pour la faune. Aucun indice de présence n'a été trouvé dans ce bâtiment. Seule la présence de chiroptères est possible dans les parties non visibles de la toiture. Des Moineaux domestique nichent dans les murs de la maison avec au moins 3 nids supposés.

Lors du contrôle avant déconstruction, aucune présence d'espèce protégée n'a été relevée dans le bâtiment. Toutefois, lors de la réalisation de l'état des lieux, la présence de Moineau domestique avait été signalée dans ce bâtiment. Ainsi, un nichoir triple à Moineaux domestiques a été installé sur la dépendance B199.2.

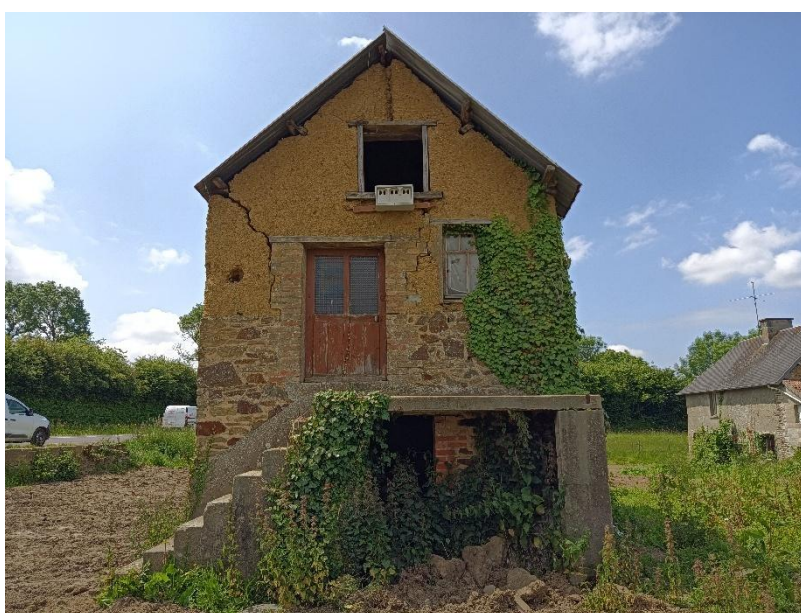
La dépendance B199.2 est en revanche favorable à l'accueil de la faune. La partie basse comporte deux nids fonctionnels et un nid non-fonctionnel d'Hirondelle rustique. De plus, le bâtiment est fréquenté par des individus. Des anfractuosités sont présentes dans les murs ce qui pourrait permettre l'accueil de chiroptères bien qu'aucun individu ou indice n'ait été trouvé. Le comble de petite taille et très lumineux ne semble quant à lui pas favorable pour les rapaces nocturnes. Lors de la déconstruction de la maison B199.1, la parcelle a subi un fort remaniement laissant la dépendance isolée au milieu d'une zone de terre à nue. L'attrait de cette dépendance pour la faune sauvage a donc été fortement réduit suite au passage des engins sur la parcelle.

Photo 18 : Dépendance B199.2 en juin 2024 (avec nichoir à moineaux) après démolition de B199.1 © Rainette

Le bâtiment B199.2 est un bâtiment favorable à l'accueil de la faune protégée inféodée au bâti. Ce bâtiment pourrait-être un appui structurel à l'accueil d'une compensation favorable aux Hirondelles rustiques et aux chiroptères. **Il a donc été évité lors de la déconstruction du bâtiment B199.1.**

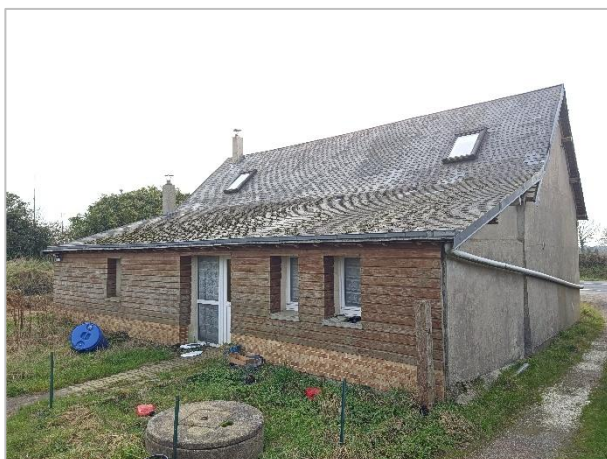
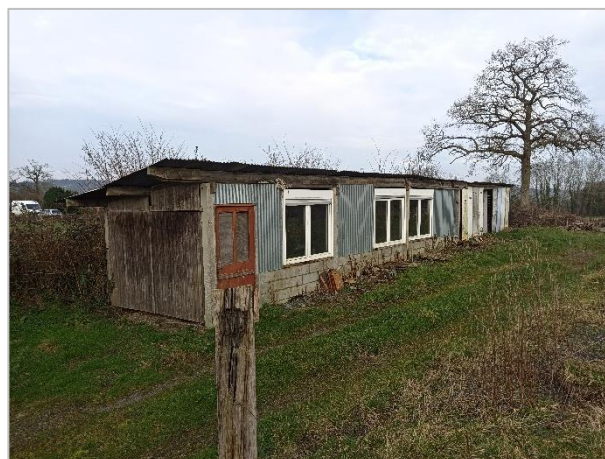
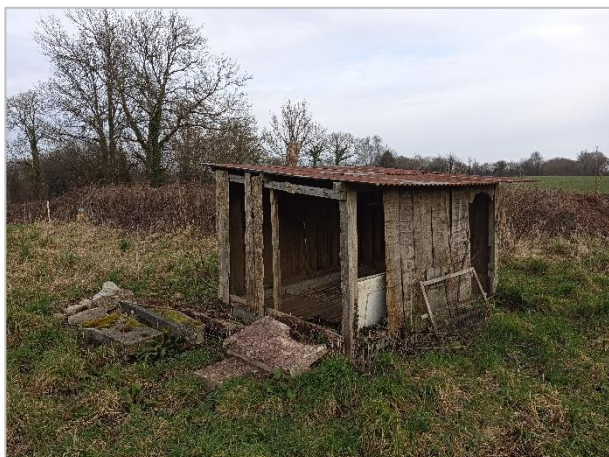
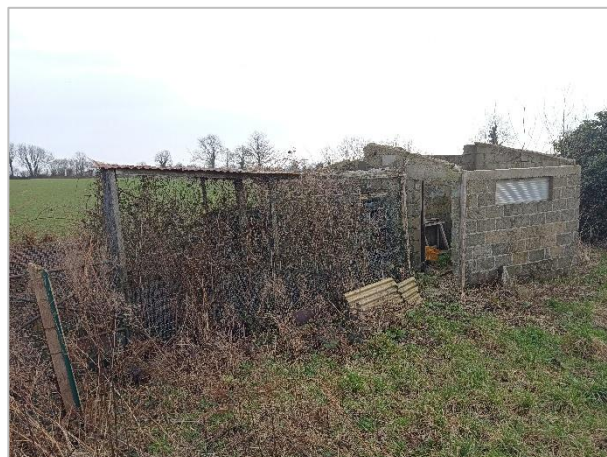
Le premier passage d'état des lieux réalisé en février 2025 n'a pas révélé la présence d'espèces protégées dans les bâtis de la propriété. Toutefois la présence d'isolant sous toiture dans la maison AD143 n'a pas permis de rechercher la présence de guano de chiroptères. Un comptage en sortie ou rentrée de gîte serait à prévoir en période estivale afin vérifier l'absence de chiroptères dans ce bâtiment.

Le passage estival d'état des lieux du 23 juillet 2025 a permis de constater des dégradations importantes sur la maison AD143 avec des fenêtres brisées et des portes ouvertes. Probablement suite à l'apparition de ces ouvertures, des Hirondelles rustiques se sont installées dans la partie chaufferie où elles ont construit des nids. Ainsi, un total de 6 nids fonctionnels et de 2 nids fonctionnels y a été dénombré. Ce bâti devra donc faire l'objet d'une demande de dérogation pour être démoli.

Photo 20 et 21 : Maison n°ADI43 et garage n° ADI47 © Rainette

Photo 22 et 23 : Dépendance n° ADI44 et dépendance n°ADI42 © Rainette

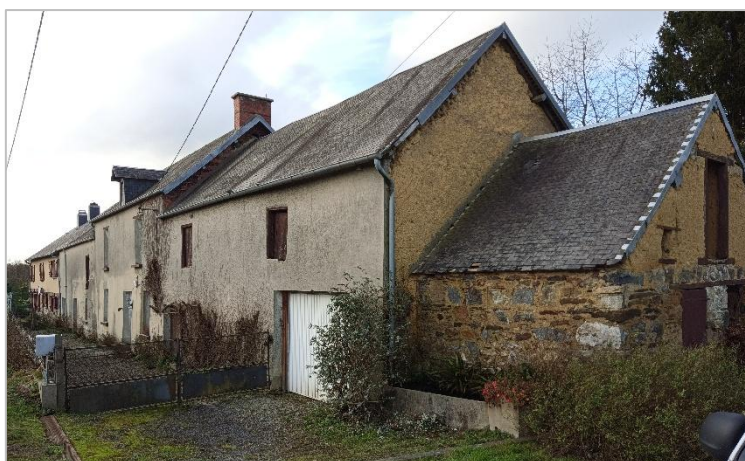
Photo 24 : Bâti de la propriété ADI52

Le premier passage d'état des lieux réalisé le 23 juillet 2025 a permis de mettre en avant la présence de l'Hirondelle rustique dans les bâtis ADI52.1, ADI52.2 et ADI52.4 avec respectivement 2, 4 et 2 nids fonctionnels pour un total de 8 nids fonctionnels sur la propriété.

Le second passage d'état des lieux réalisé en hiver, le 16 janvier 2026, a permis de confirmer la présence de l'Hirondelle rustique avec des nids dont la répartition des emplacements a légèrement évolué (nouveaux nids construits au cours de l'été et disparition de certains nids), mais toujours avec total un de 8 nids fonctionnels. De plus, un chiroptère a été trouvé en léthargie, il s'agit d'une Barbastelle d'Europe observée dans la « cave » du bâti n° ADI52.4.

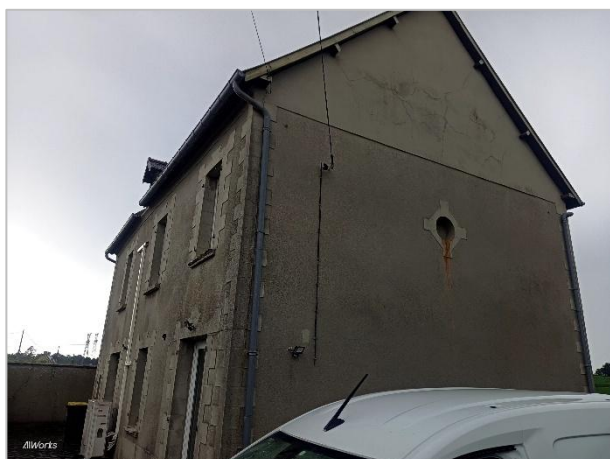
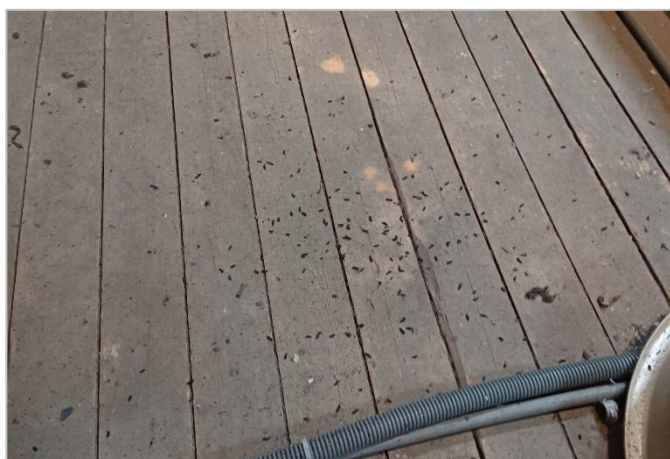
Le premier passage d'état des lieux réalisé en juillet 2025 a permis de montrer une absence d'espèces protégées sauf pour la maison C278 où un peu de guano de chiroptère a été observé dans le grenier. Il est probable que ce bâti soit utilisé comme gîte occasionnel par quelques individus d'une espèce anthropophile telle que les Pipistrelles ou les Oreillards.

Photo 28 et 29 : Maison n°C278 et guano dans le bâti n°C278 © Rainette

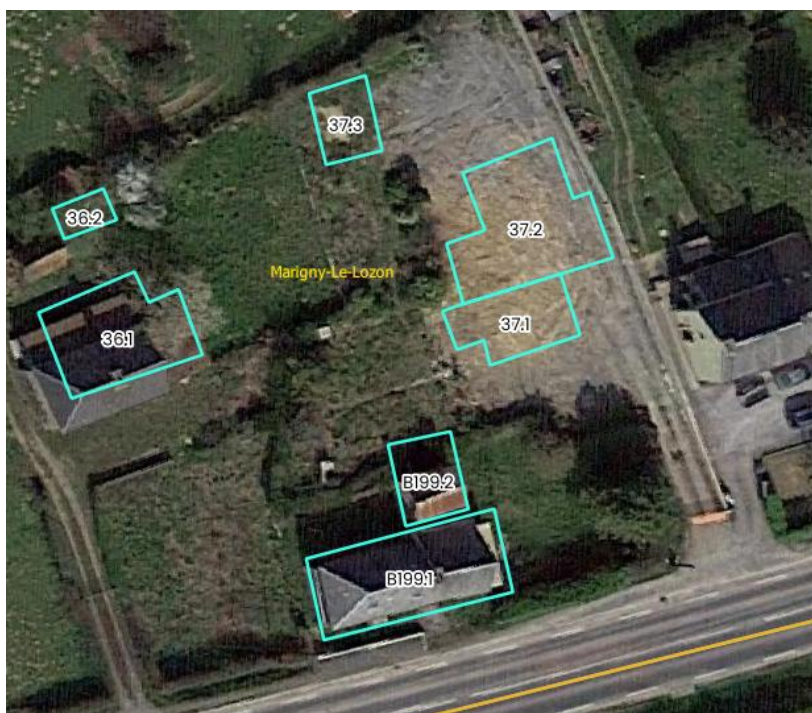
Figure 2 : Extrait de la carte de présentation des bâtiments B199

| R2.1q/R2.1r – Remise en état des parcelles à proximité de bâtiments évités | | | | | |
|---|---|---|---|---|---|
| <p>Avant déconstruction du bâtiment B199.2, et en se référant à la photo-aérienne (Figure 2), un arbre relativement développé ainsi qu’une haie étaient présents. Ces habitats arbustifs à arborés sont des milieux privilégiés par certaines espèces d’oiseaux pour la nidification (Rougegorge familier, Fauvette à tête noire, Linotte mélodieuse etc). Les arbres et les haies sont également des zones d’alimentation, des cachettes ou des corridors de déplacements pour d’autres espèces, notamment certains oiseaux du bâti (Moineau domestique). <b>Ces milieux ne sont plus présents sur la parcelle après la phase de chantier.</b></p> | | | | | |

Sur photo-aérienne, en considérant les limites parcellaires ouest, un linéaire de 75m de haies était présent. En l'absence de relevés floristiques, il n'est pas possible de connaître les essences en place avant travaux. Afin de réduire les impacts associés à la phase de chantier, nous recommandons la plantation d'un futur arbre de haut-jet ainsi que d'un linéaire de haie équivalent sur ou à proximité de la parcelle impactée.
