Surveillance et prévention des risques miniers des galeries du synclinal de May-sur-Orne en 2023

Rapport final

BRGM/RP-73397-FR

Version 0 du 24 mai 2024

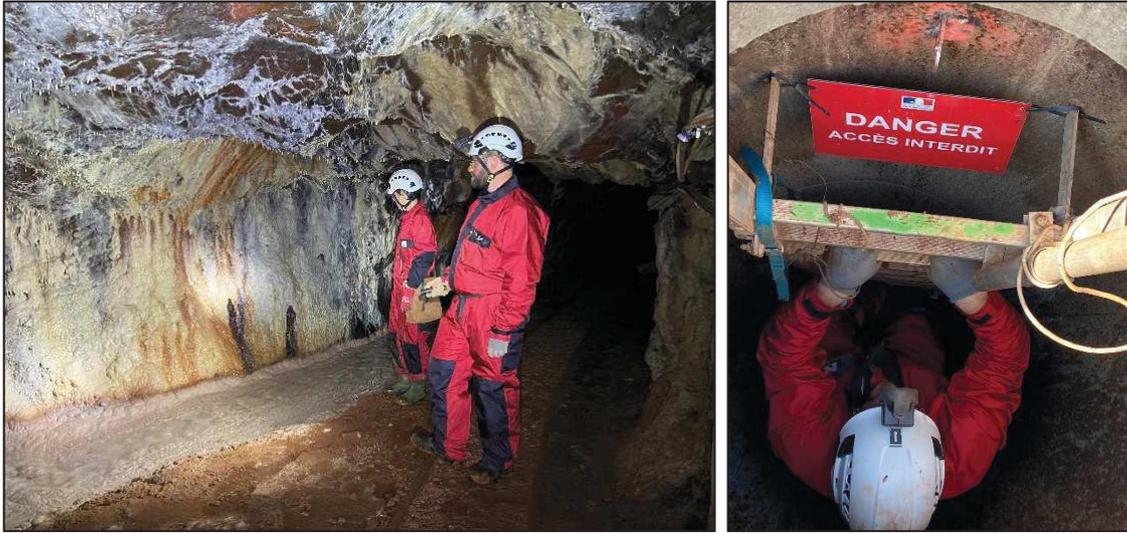
Figure 5 : Inspection visuelle par le fond.

Les visites « fond » sont effectuées par une équipe de quatre agents de l'UTAM Centre-Ouest et consistent à inspecter visuellement les galeries et travaux des flancs nord et sud du synclinal, à prendre des photos et à relever des mesures au télémètre (Figure 5).

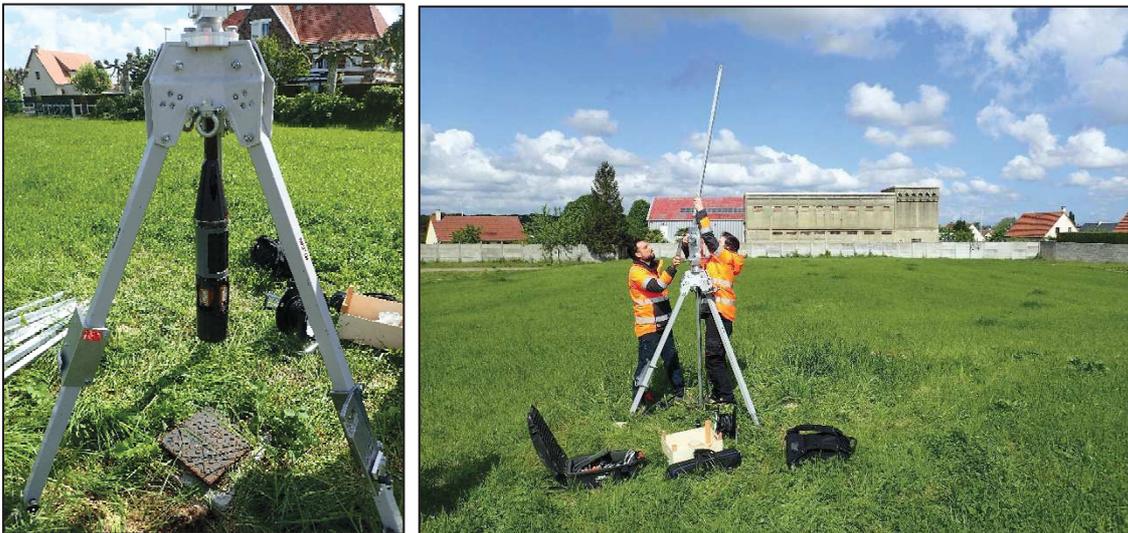
Figure 6 : Inspection vidéo-laser à partir de la surface.

Les inspections des cavités à partir de la surface sont effectuées par un prestataire équipé d'une caméra vidéo-laser (Figure 6). Cet outil permet d'enregistrer des vidéos et de réaliser une modélisation précise des cavités en 3D (Figure 7). Les images et calculs de volumes ainsi obtenus sont ensuite comparés aux résultats des campagnes précédentes.
