Ville de Tourville-sur-Arques

Schéma de Gestion des Eaux Pluviales de Tourville-sur-Arques

Phase 1 : Etat des lieux

Version définitive

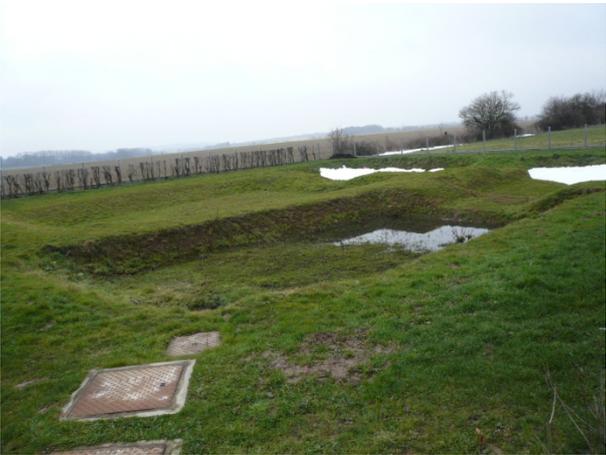
Ouvrages	Dimensions (m)	Ouvrage de fuite	Commentaires
Bassins d'infiltration des ateliers techniques		Infiltration	Bassins en bon état. Un déshuileur/déboureur est situé en amont des bassins.
Bassin d'infiltration du réseau EP	50 en longueur, 1.2 en profondeur, 9 en largeur (dont 2 au fond)	Infiltration	Un bassin s'est formé naturellement à l'exutoire du réseau EP. La commune le recrée tous les 2-3 ans. La Mairie souhaite acquérir cette parcelle pour réaliser un véritable bassin.
Bassin d'infiltration et noues Allée Saint Martin

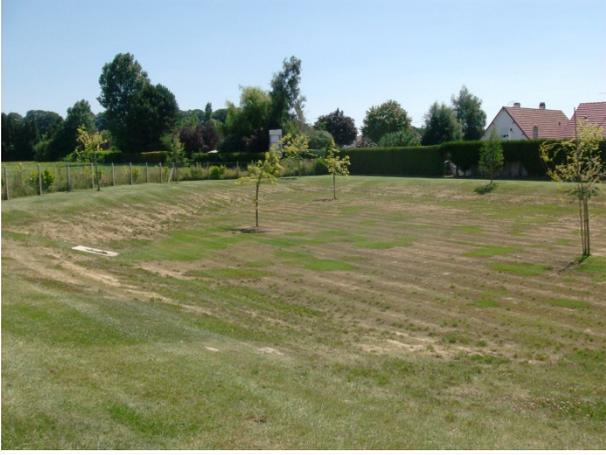
Infiltration	Bassin privé en bon état
Bassin de rétention Rue du Bocage	Profondeur : 2.7

Géomembranes déchirées, présences de végétations sur les parois, fond de l'ouvrage toujours en eau (suite au 2 expertises de terrain) n'a pas permis d'identifier un éventuel ouvrage de fuite.

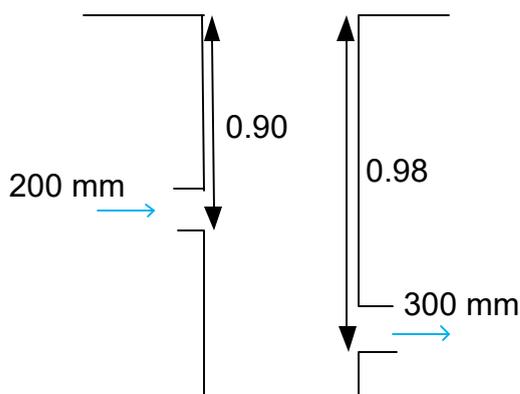
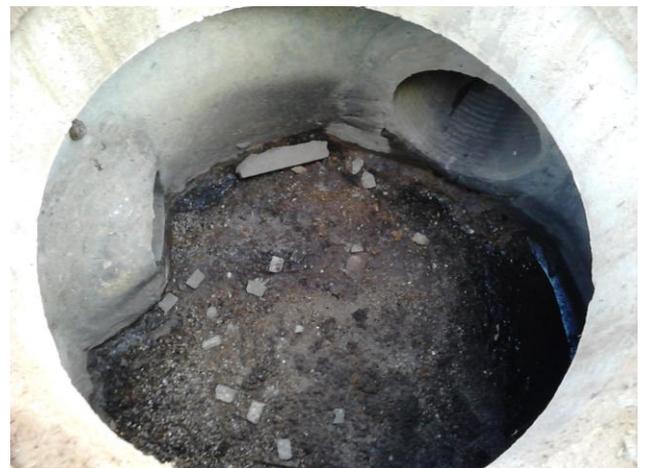
Type de section et dimensions mesurées :
Rond.**OBSERVATIONS : ETAT DU REGARD** bon état général fissures, perforations
 affaissements, bris introduction de racines
 autres (préciser) : nombreux dépôtsECHELLE : non oui INFILTRATION : non oui DEPOTS : nuls faibles importants CANNE : non oui **COTES ALTIMETRIQUES**

Remarques : /!\ travaux à l'amont, prolongement du réseau possible.

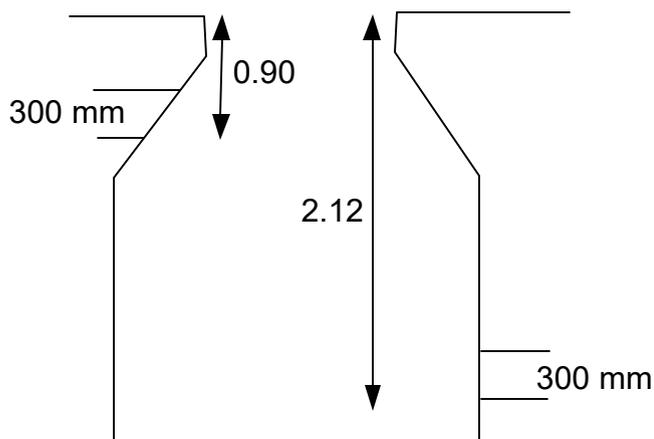
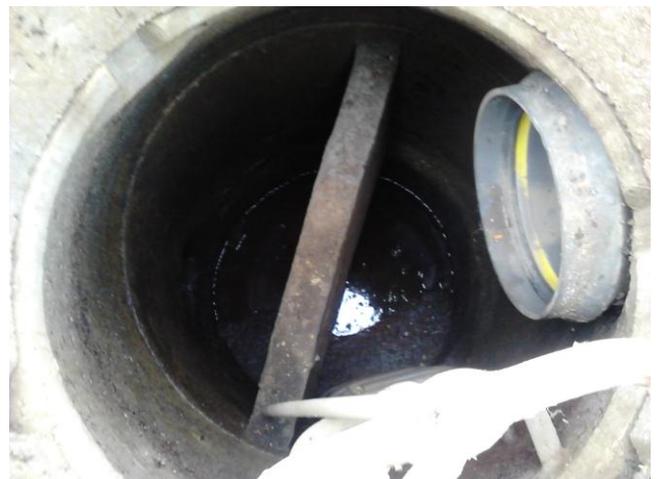
Remarques : puisard ? Suite du réseau non définie
