# Surveillance et prévention des risques miniers Concessions de Saint-Rémy, Soumont, Urville, Barbery, La Ferrière-aux-Étangs, Jurques, Mont-Pinçon (Normandie) 2021

Rapport final

**BRGM/RP-71730-FR**

Version 0 du 4 mai 2022

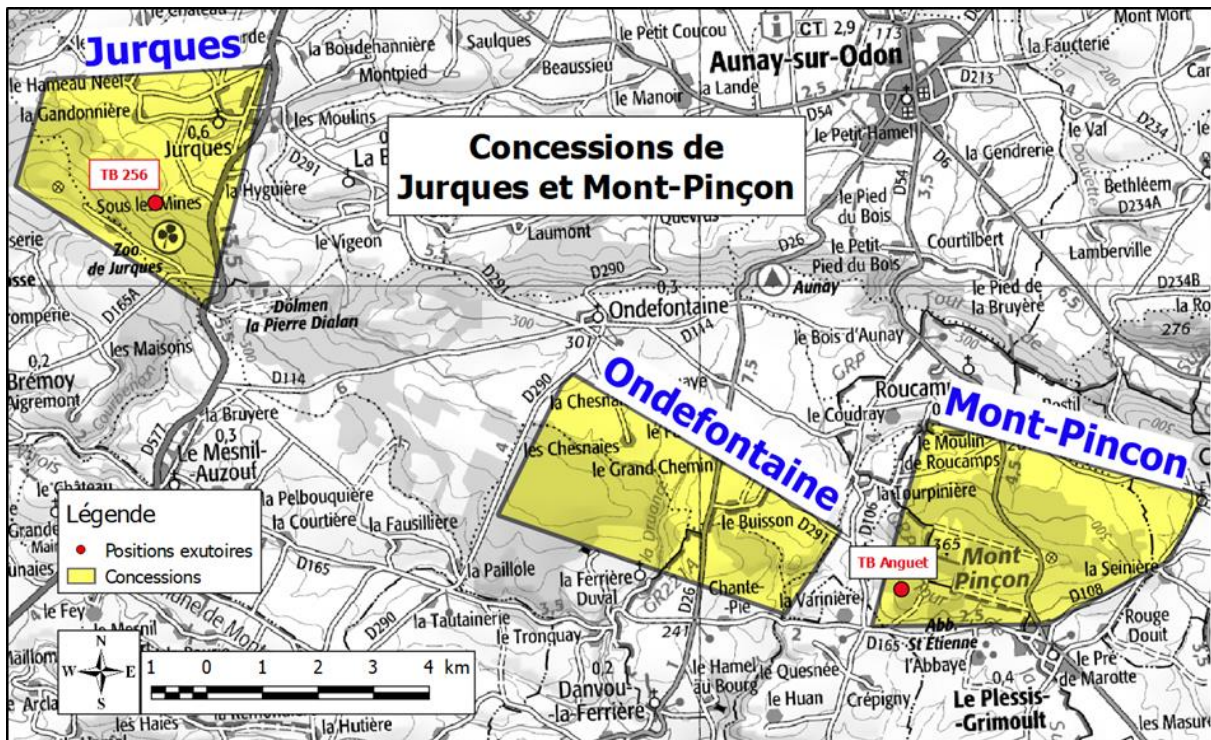
Figure 7 : Localisation des concessions de Jurques et de Mont-Pinçon.

Le TB 256 est l'émergence principale de la mine de Jurques. Cette galerie est ouverte à l'extrémité d'une tranchée. Il y persiste les restes d'une porte grillagée. Le TB 256 est partiellement ennoyé et donne naissance à un ruisseau dénommé « Pissot de la Mine ».

Le TB Anguet sur la concession de Mont-Pinçon (Figure 7) est long de 190 m, fermé à 10 m de l'entrée et remblayé sur 20 m linéaires par des cailloux et des vieux bois. Deux fontis sont observables sur les premiers mètres du TB et une mare d'eau d'émergence chargée en oxydes de fer s'est formée au niveau de l'entrée.

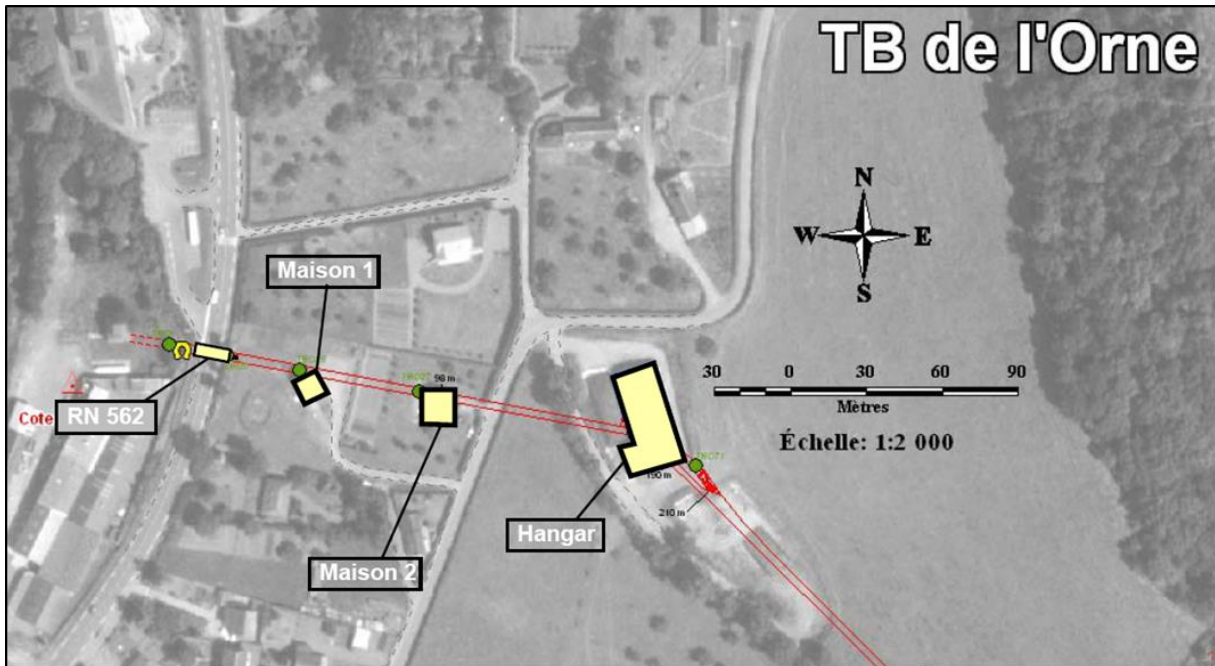
Figure 13 : Enjeux de surface au droit du TB de l'Orne.

Quatre enjeux de surface sont concernés par un aléa effondrement lié à la présence du travers-banc de l'Orne (Figure 13) :

Il n'a pas été observé d'évolution notable de dégradations du TB de l'Orne en 2021. Aucune évolution notable de la couronne ni de la géométrie globale de la cavité n'a été relevée lors de l'inspection par le sondage SR12 en 2021.

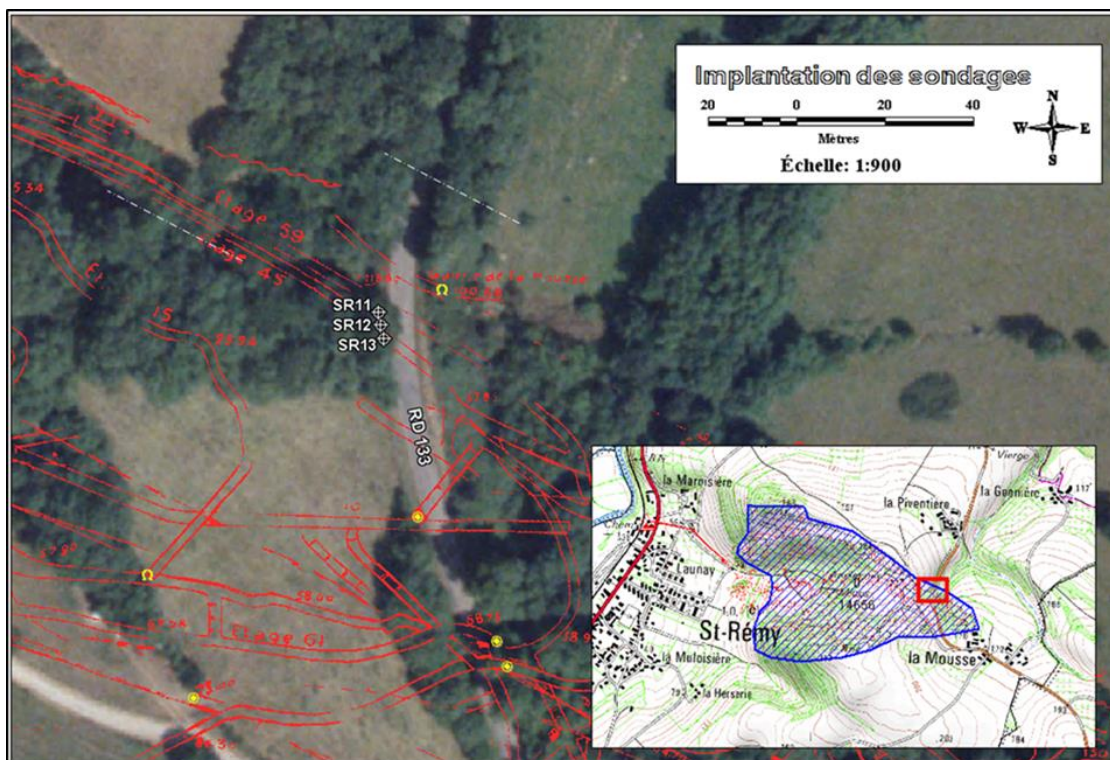
Figure 14 : Implantation du sondage SR-12 le long de la RD 133.

Il s'agit de vides importants (680 m<sup>3</sup>), à faible profondeur (- 15 m), au droit de la RD 133. Le sondage SR12, réalisé en novembre 2007, se situe en bordure de la chaussée, sur le flanc nord, à l'est de l'exploitation et permet l'inspection de cette cavité (Figure 14). L'objectif de la surveillance de ce secteur, affecté d'un aléa fort, est de prévenir l'apparition d'un désordre au droit de la RD 133.
