Surveillance et prévention des risques miniers Concessions de Saint-Rémy, Soumont, Urville, Barbery, La Ferrière-aux-Étangs, Jurques, Mont-Pinçon (Normandie) 2022

Rapport final

BRGM/RP-72411-FR

Version 0 du 17 janvier 2023

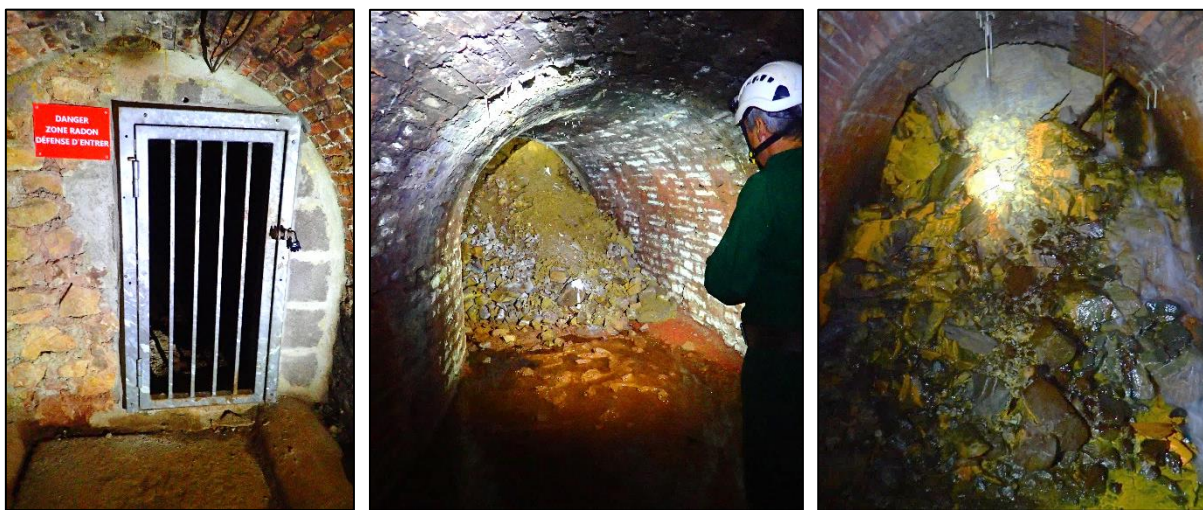
Figure 10 : TB de l'Orne, visite d'inspection par le fond en 2022.

Sur la concession de Saint-Rémy-sur-Orne, le TB de l'Orne est inspecté par le fond. Cette visite est effectuée par une équipe de quatre agents de l'UTAM Centre-Ouest. Elle consiste à inspecter visuellement la galerie, à prendre des photos, à relever des mesures au télémètre laser et à s'assurer du bon écoulement des eaux de la mine (Figure 10).
