**Bassin ferrifère de Normandie
Evaluation et cartographie des aléas
mouvements de terrain dans l'emprise
des concessions d'Estrées-la-
Campagne, Cinglais, Urville et Gouvix
(Calvados)**

GEODERIS

17 février 2005

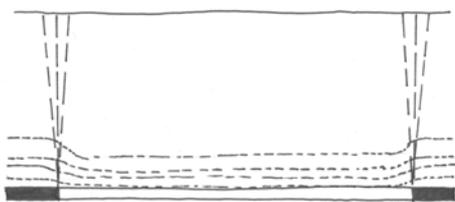
*Coupe d'un chantier en plateure :
Lignes de rupture par cisaillement à
l'aplomb de l'exploitation*

Dans le cas d'un chantier situé dans un gisement stratifié subhorizontal ou très peu penté, constitué de *bancs suffisamment raides*, les mécanismes du comportement des bancs du toit sont bien connus : les points de rupture par flexion ou par cisaillement se situent sensiblement dans un plan proche de la verticale reliant les bords du chantier à la surface. Le panneau est généralement sollicité de manière homogène, ce qui permet une libération rapide de l'énergie emmagasinée à la rupture, entraînant des effets dynamiques. Les zones de cisaillement se développent simultanément au droit des bords du chantier et concernent, en surface, un domaine bien défini. L'effondrement est dit « généralisé ».

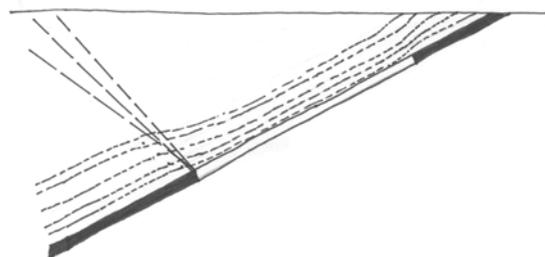
*Coupe d'un chantier en gisement penté :
Lignes de rupture par cisaillement à
l'aplomb de l'exploitation*

Dans le cas d'un chantier penté (en supposant toujours les bancs raides), les points de rupture, par flexion ou cisaillement, se distribuent en s'éloignant du bord inférieur du chantier selon un angle sensiblement perpendiculaire au pendage des bancs. La zone de cisaillement ou de glissement potentiel, mobilisée en aval, devient beaucoup trop grande pour permettre un effondrement généralisé. Le mécanisme attendu est alors un mécanisme de flexion progressif, même si des ruptures locales sont possibles. Lorsque le pendage croît, le caractère instantané de la rupture devient peu probable. En devenant plus progressif, le phénomène d'effondrement fait place à un phénomène d'affaissement.
