# Etude globale pour une gestion durable du Cotentin

## Définition des systèmes d'endiguement

Rapport n°A95957/version C – Mai 2019

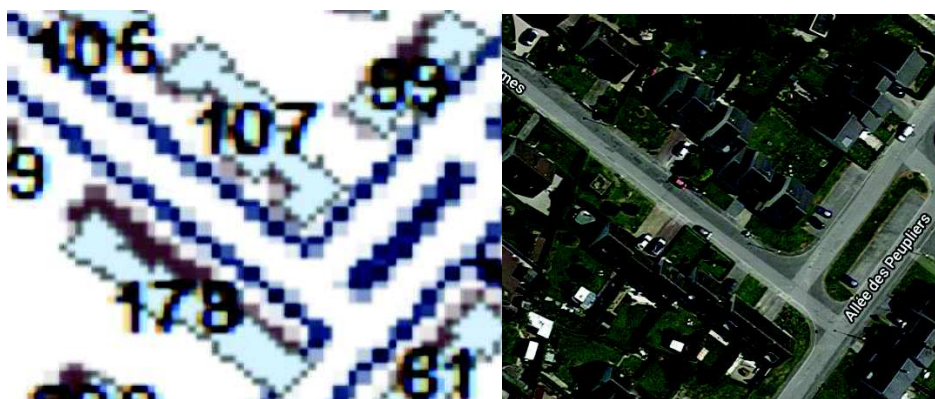
Figure 2 : Exemple d'habitat mitoyen non identifié dans le PCI à Saint Vaast : les bâtis notés 107 et 178 représentent en réalité respectivement 4 et 5 logements individuels.

Les données du Plan Cadastral Informatisé ne distinguant pas systématiquement le bâti mitoyen (voir figure ci-dessous), les fonctions de dommage surfaciques ont été choisies.
