Cartographie des sols

Investigations de Septembre 2018

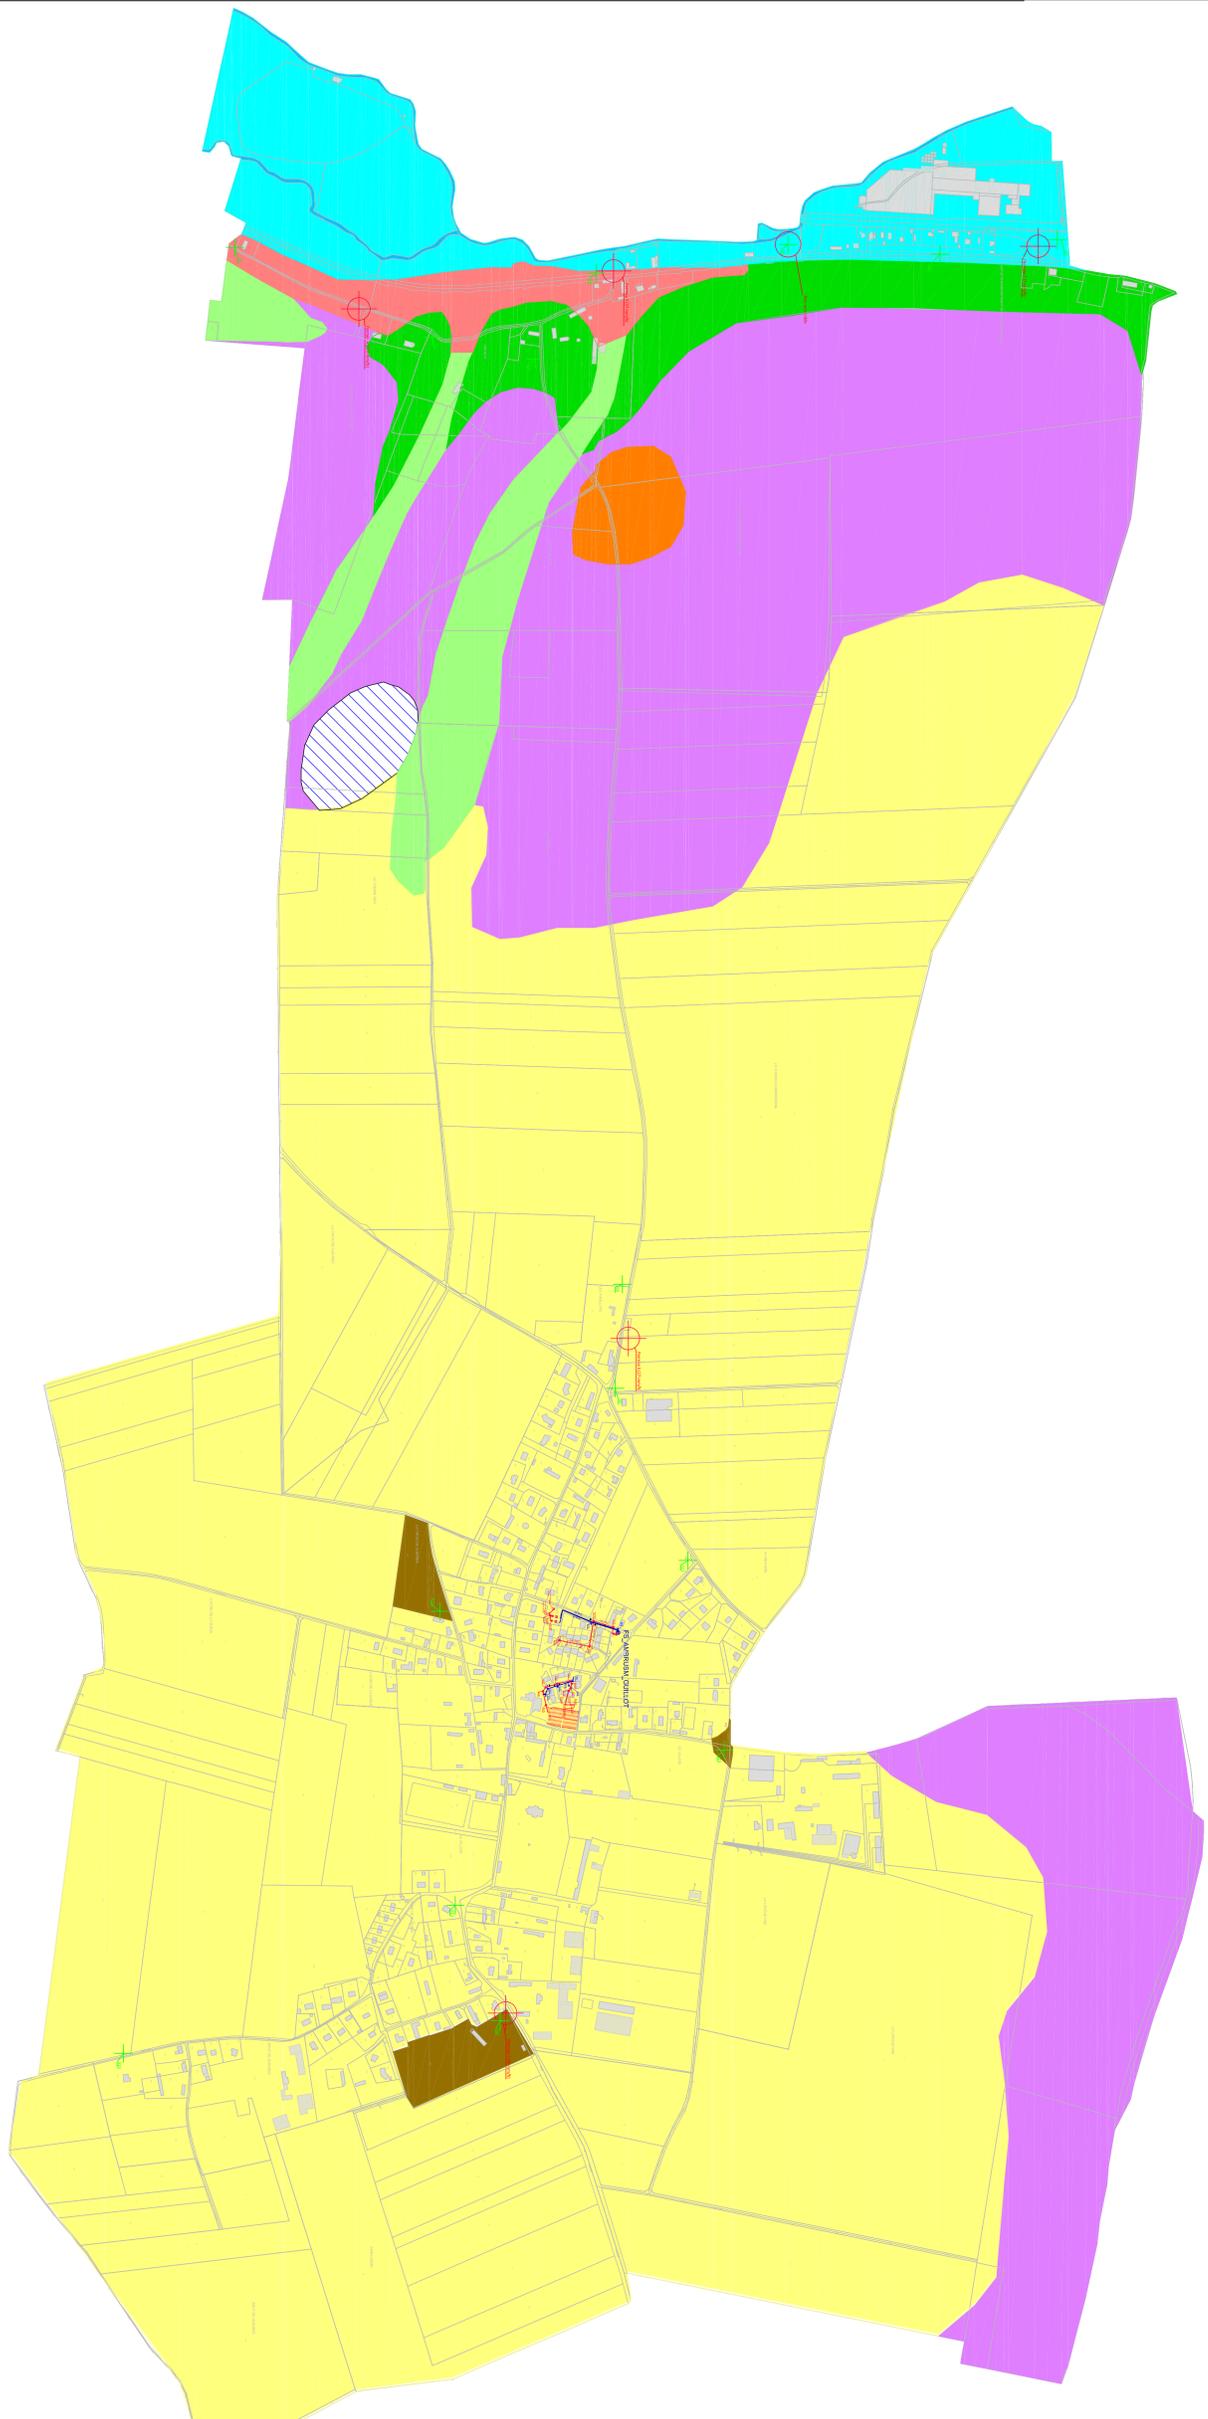
- Unité 1** ■ Limons remanis et tourbes avec présence d'une nappe permanente vers 30 centimètres de profondeur
- Unité 2** ■ Limon à limon fortement argileux voire argile limoneuse présentant des signes d'engorgement après 60 cm de profondeur
- Unité 3** ■ Limon à limon argileux sur craye blanche à silex
■ Limon à silex comprenant également des morceaux de craye et ne présentant aucun signe d'engorgement
- Unité 4** ■ Limons des plateaux pouvant être entièrement argileux, sableux ou argilo-sableux et ne présentant pas de signes d'engorgement saisonnier

- + **S1** Numéros des sondages pédologiques
- + **S1** Numéro du test de perméabilité (valeur de perméabilité en mm/h)
- Réseau Eaux Municipales
- Réseau Eaux Usées

- Colluvions de pente et formations de versant : colluvions limoneuses et crayeuses, limons de pente, joints à silex et colluvions diversés
- Formations résiduelles à silex : argiles à silex et limons argileux rouges à silex
- Limons de fonds de vallées sec et colluvions limoneux de fonds topographiques
- Alluvions fluviales résidées : colluvions et épanché de galets de silex dans une matrice argilo-limono-sableuse
