SIAEPA des 3 Sources

LOT 4 - Modifications de l'hydraulique dans le réservoir Haut Service

Et des trappes en pied des conduites

La Rue Saint Pierre

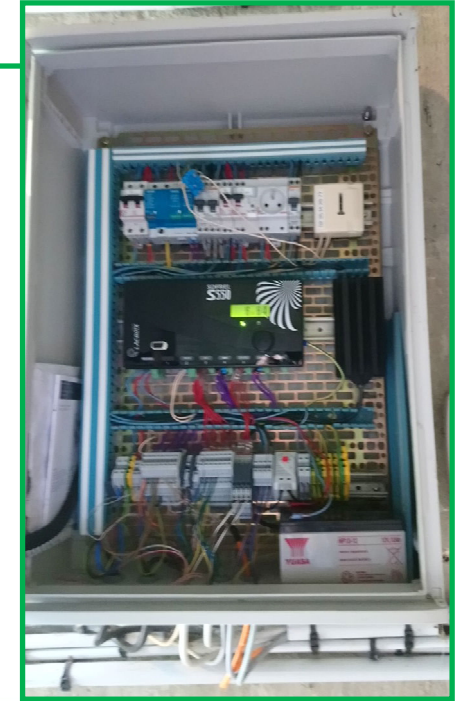
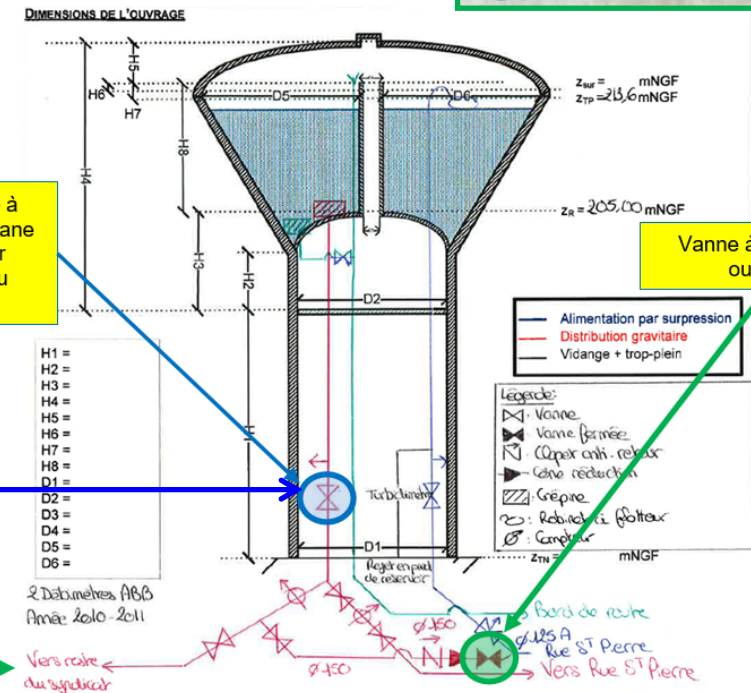
Trappe à remplacer y compris en de la conduite de refoulement

- 1 - Ensemble à déposer et à remplacer par une vanne motorisée et pilotée sur consigne horaire et de niveaux dans le réservoir
- 2 - Raccordement sur armoire neuve connectée avec l'armoire existante

Vanne existante à remplacer par organe à consigner sur niveau d'eau du réservoir

Vanne à maintenir ouverte
